Tresa, 15 maggio 2023

**Messaggio municipale n. 04/2023**

**accompagnante la richiesta di ratifica del credito di CHF 110'464.55 (IVA 7.7 % compresa)  
per le opere urgenti di messa in sicurezza del riale Fornasette e del credito di CHF  
39'100.85 (IVA 7.7 % compresa) per la progettazione definitiva di tutto il tracciato**

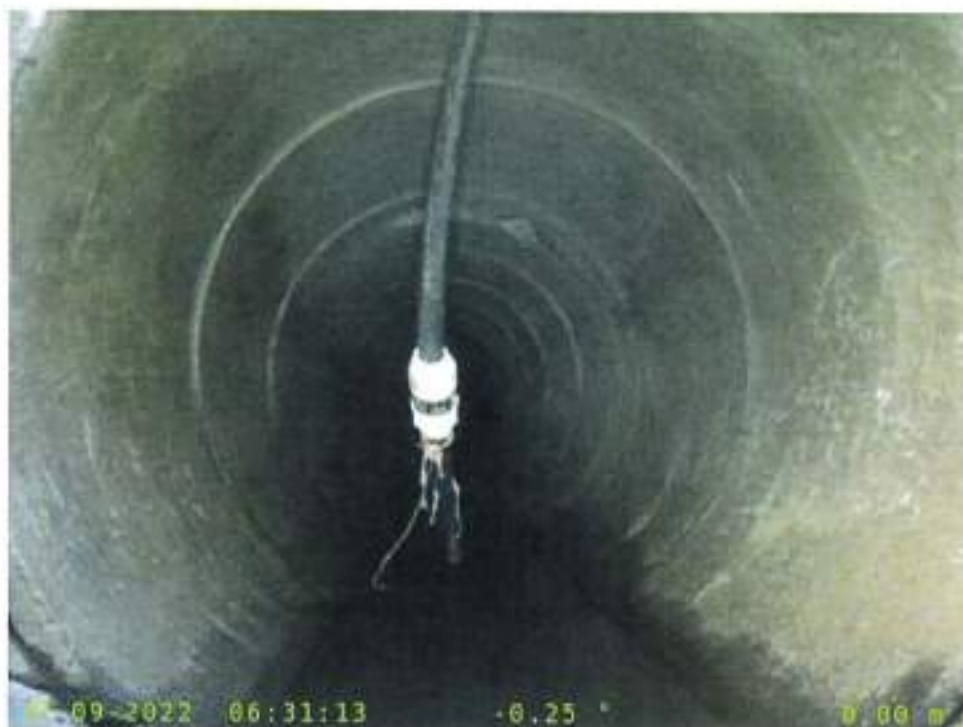
Da segnalare che in prossimità del pozzo P1.1 si inserisce nel canale una tubazione per acqua potabile in PE  $\Phi 25$  mm, come si può vedere nell'immagine qui sotto.

La stessa esce nuovamente dal canale in prossimità del pozzo P2.

**Figura 2 – Vista della condotta in PE presente all'interno della tubazione del riale**

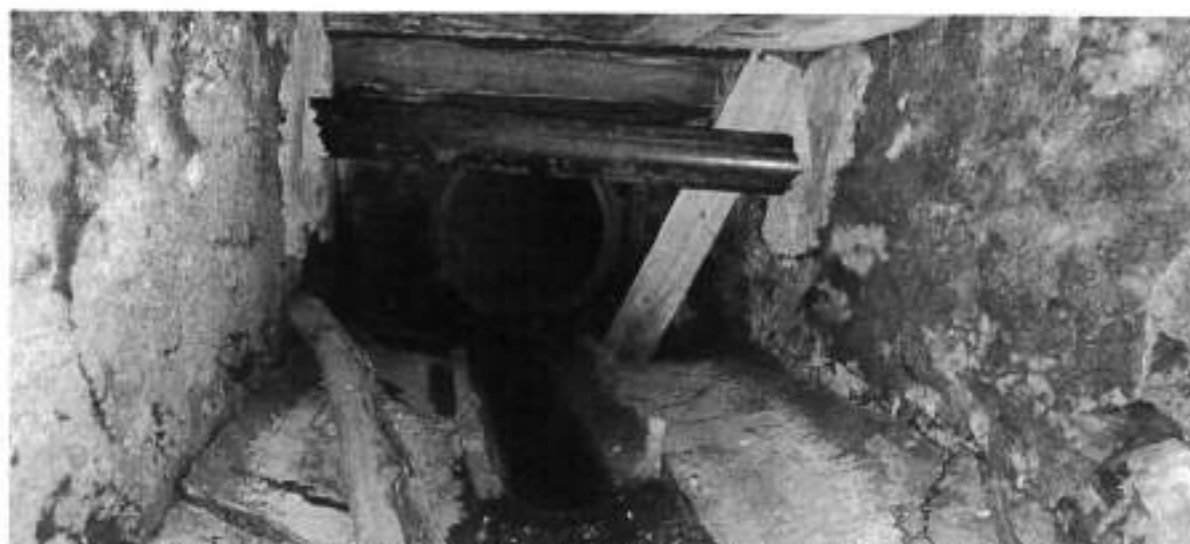
**Figura 3 – Vista della condotta presente all'interno della tubazione del riale**

Dalla figura 3 si evince anche la presenza di una tubazione dell'acquedotto comunale, un tubo in ghisa DN100, che attraversa perpendicolarmente lo scatolare. Si possono notare anche alcuni travetti in legno che risalgono probabilmente alla messa in opera della soletta di copertura del canale. In vista, anche la tubazione DN800 proveniente dal pozzetto P2; quella affiancata DN600 si scorge appena sulla sinistra. La sezione idraulica di quest'ultima è parzialmente occlusa dall'accentramento del tubo di diametro maggiore.

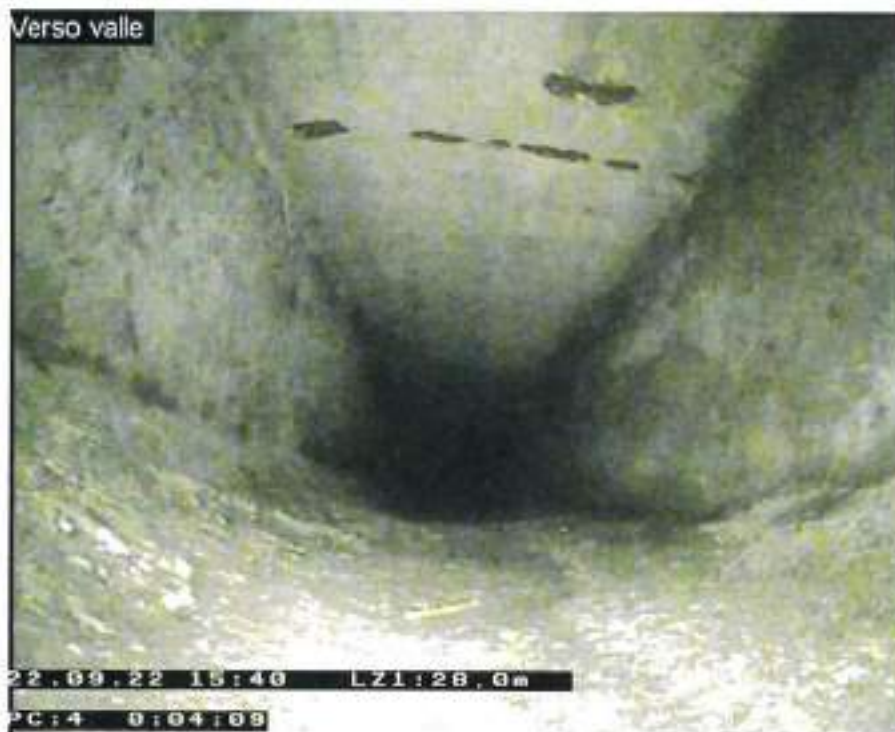
Figura 4 – Vista del condotto a forma scatolare, nel tratto in esame, con fondo consolidato in beton

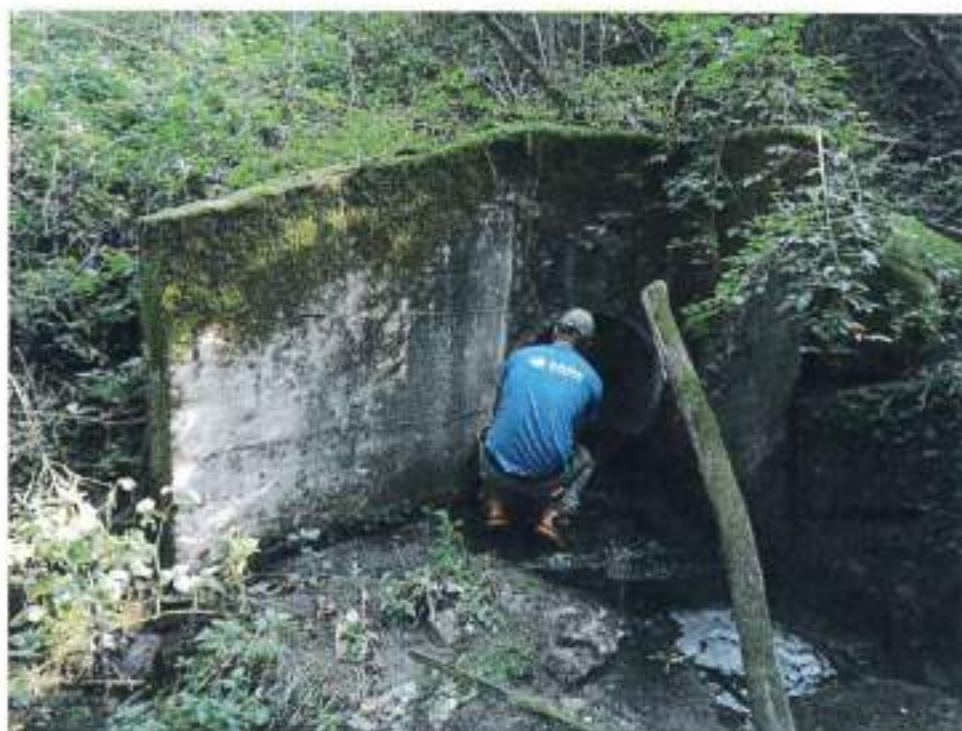
Si segnala che l'uscita dell'acqua avviene perpendicolarmente alla direzione di flusso dell'alveo naturale, caratteristica che nel tempo ha fortemente eroso la sponda di rimpetto.

Figura 6 – Vista del manufatto di sbocco

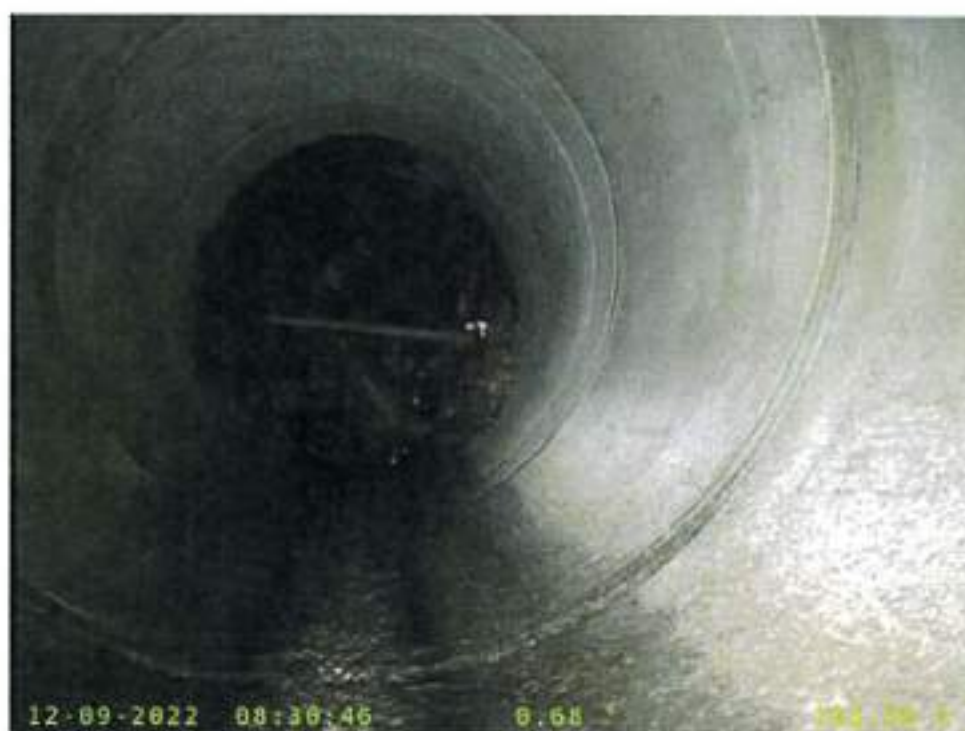
La presenza delle maglie metalliche all'interno del cunicolo, ha favorito l'incagliamento di rami che, mettendosi trasversalmente alla sezione idraulica, hanno portato anche al deposito di materiale più fine ed eterogeneo (foglie, ramaglia, materiale misto di demolizione).

Questo difetto è stato nel frattempo parzialmente sanato. Infatti con l'intervento dell'impresa Tesseredit SA si è localizzato il punto d'ostruzione, demolita la calotta e liberato il canale dal materiale e dalla rete elettrosaldata.

**Figura 7 – Vista dell'intasamento presente alla progressiva 110.**

Si intende procedere al taglio della calotta inferiore esistente a metà della sezione circolare, al fine di creare una linea di congiunzione complanare e regolare.

Successivamente sarà posata una mezza-guscia in cemento DN800 per ripristinare la sezione del tubo. Esternamente si procederà al getto di rifianco in calcestruzzo non armato per rinforzare ulteriormente la riparazione. Infine si procederà al ripristino del terreno con il riempimento dello scavo con materiale di sterro opportunamente vagliato e costipato, e con la rastrellatura e la semina dell'intera area di intervento.

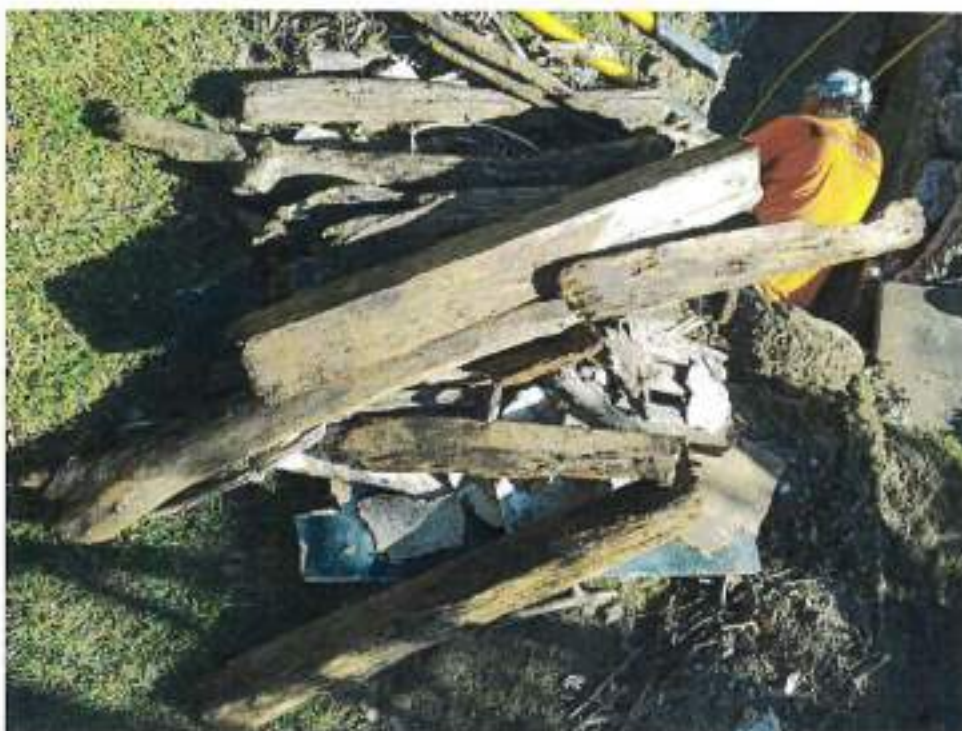
Il materiale rimosso è composto principalmente da fogliame e rami che arrivano anche a misurare 5 cm di diametro e più di un metro di lunghezza. Si sono anche trovate alcune lastre di beton e del misto di demolizione.

**Figura 8 – Materiale estratto alla progressiva 110.**

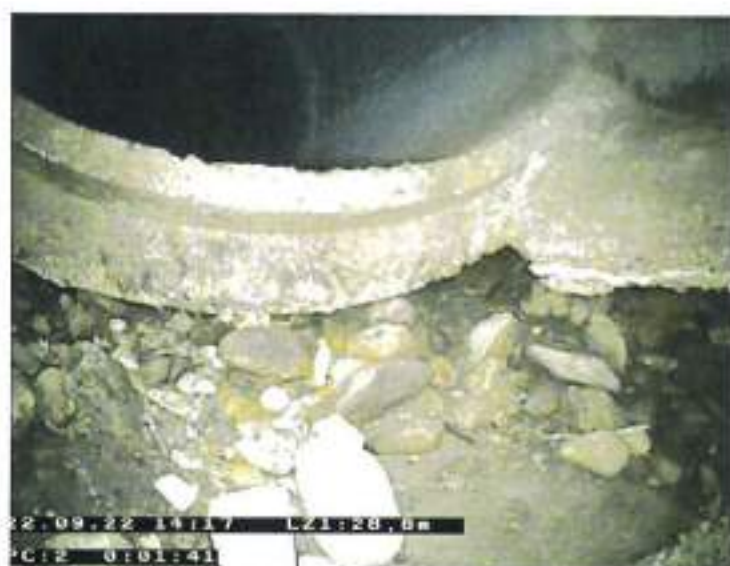
Alla progressiva +128 si constata una grave rottura del fondo del canale che lascia scoperto il terreno naturale sottostante.

Figura 10 – dettaglio della rottura di fondo alla progressiva +128.

L'acqua ha ormai eroso la terra scoperta, creando una voragine che si estende anche sotto i tubi di cemento. Questa circostanza non è statica: ogni qualvolta l'acqua del riale scorre all'interno di questa cavità erode parte del materiale esistente, incrementando la profondità e l'estensione della lesione. Non si esclude che a lungo andare, i tubi ormai privati di una buona superficie di appoggio, possano collassare o spostarsi occludendo il canale.

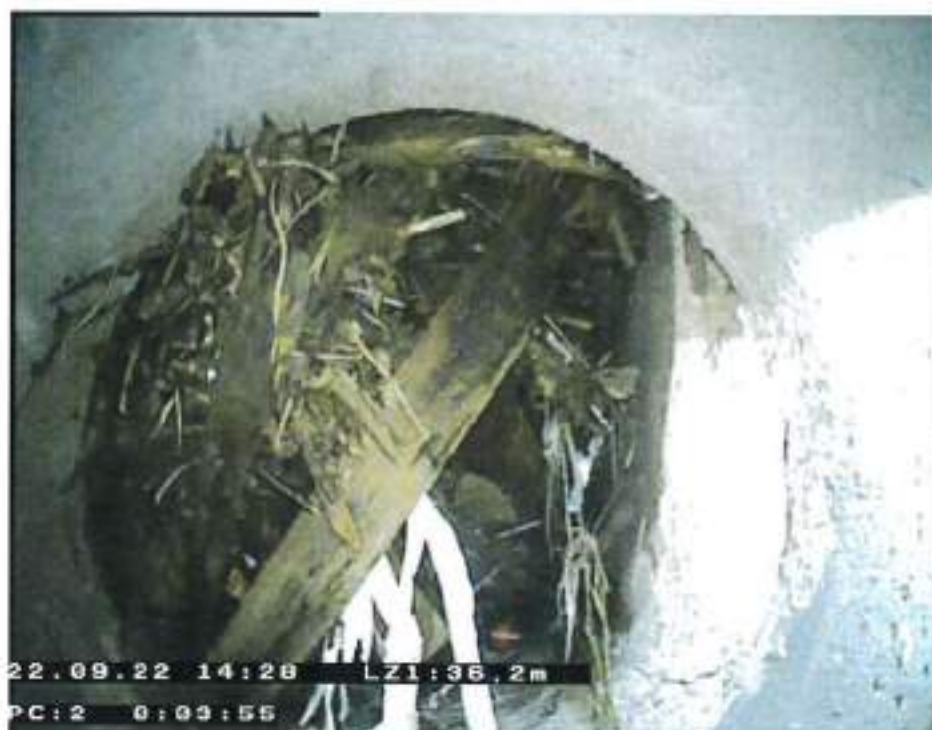
Dopo aver rimosso l'ostruzione alla progressiva +110 è stato possibile addentrarsi maggiormente all'interno del cunicolo e, a distanza di 40 m circa, si è trovata una seconda ostruzione ancora più importante della prima.

Figura 11 – Intasamento riscontrato alla progressiva +150.

Alla progressiva +150, si riscontra un cambio di sezione: più a monte il canale è composto da uno scatolare, mentre più a valle da una sezione circolare DN800. Questa transizione è stata mal eseguita e, a causa del decentramento del tubo circolare rispetto alla sezione rettangolare, sono presenti degli spigoli vivi che favoriscono l'incagliamento di materiale. Anche in questo caso, il progressivo depositarsi di materiale ha portato alla formazione di banchi di materiale fine, stimati in qualche m3.

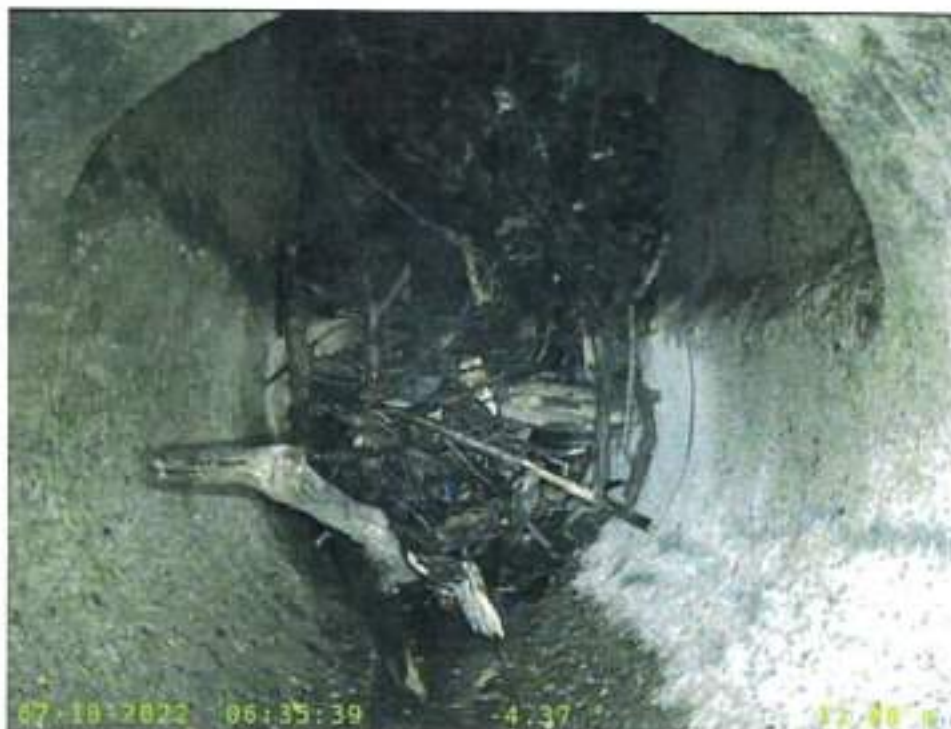
La tubazione di diametro minore risulta intasata. La video-ispezione di questo collettore ha rivelato la presenza di un'ulteriore camera di ispezione, oggi coperta sotto la pavimentazione in dadi autobloccanti del fondo 588. Anche in questo caso, l'otturazione del condotto è costituita da materiale legnoso incagliato.

Figura 12 – Intasamento riscontrato alla progressiva +250, in corrispondenza della camera P2.1.

Anche in questo caso all'origine del problema vi è un difetto costruttivo.

Questo difetto risulta meno problematico di quelli trattati nei capitoli precedenti, in quanto il tratto interessato è composto da due tubazioni parallele e, quella di diametro maggiore, risulta ancora completamente libera.

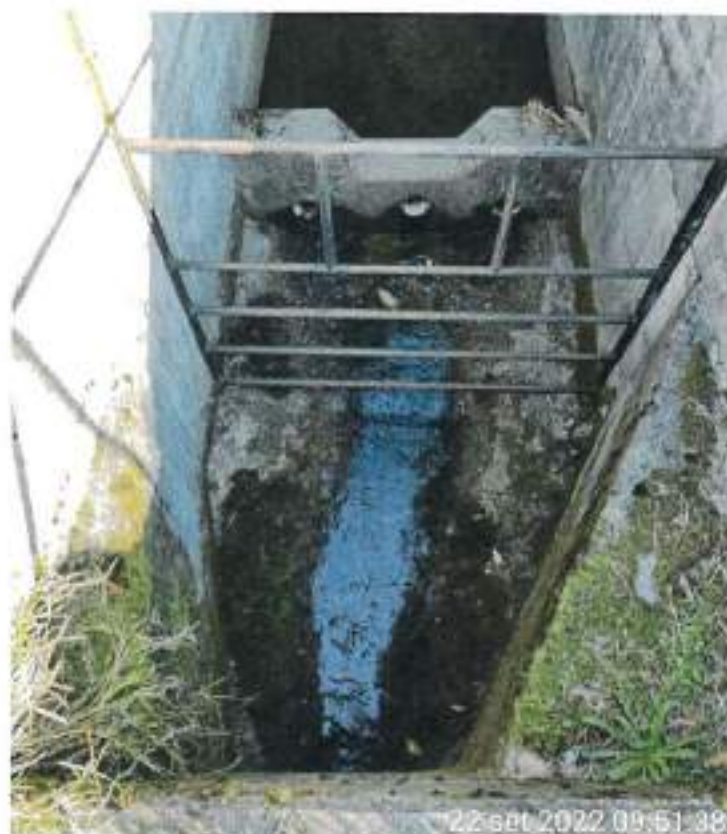
Alla luce del materiale riscontrato all'interno del canale, risulta evidente che la camera di trattenuta presente alla progressiva +560 non funziona correttamente, lasciando proseguire materiale di pezzatura eccessiva.

Si riscontra in particolare che la dimensione delle maglie della griglia metallica a presidio del cunicolo, è eccessiva in rapporto alla sezione del condotto presente più a valle.

Figura 13 – Vista della griglia a presidio dell'imbocco del tratto intubato del riale Fornasette.

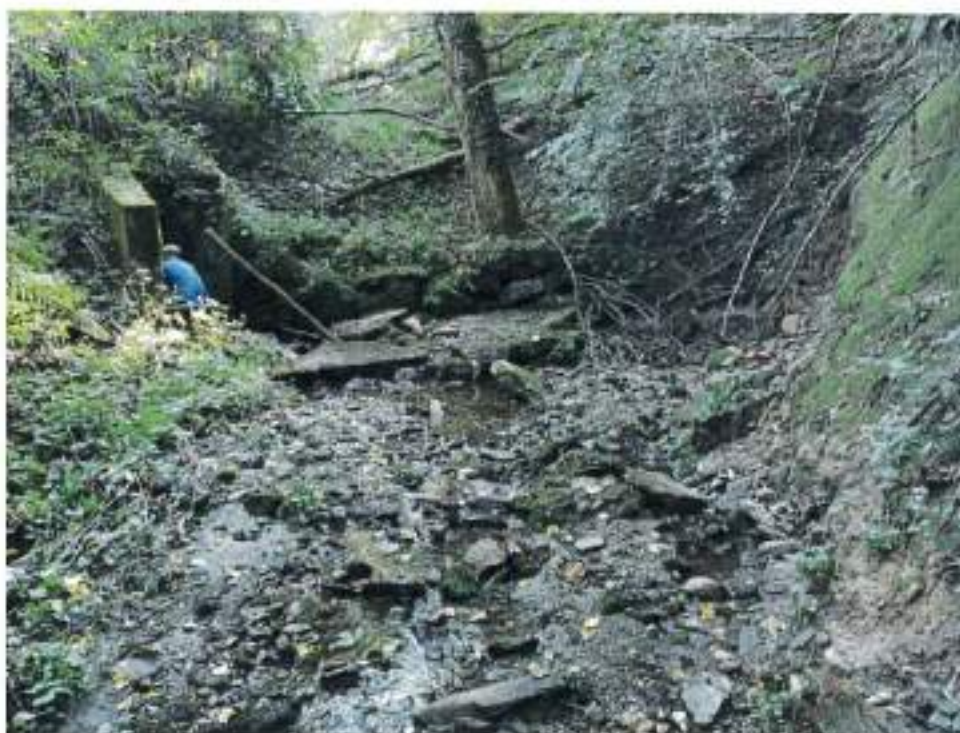
Come già accennato la geometria dello sbocco a cielo aperto esistente non è delle migliori. Infatti la tubazione ad oggi esce perpendicolarmente al greto naturale del torrente andando, in corrispondenza di eventi di piena, ad erodere fortemente la sponda in sinistra idraulica.

Figura 14 – Vista dello sbocco del riale Fornasette.

Sarà necessario prevedere il consolidamento delle sponde che circondano lo sbocco e la formazione di una rampa sul fondo, con la duplice funzione di rompere il flusso e indirizzarlo nella linea di scorrimento naturale.

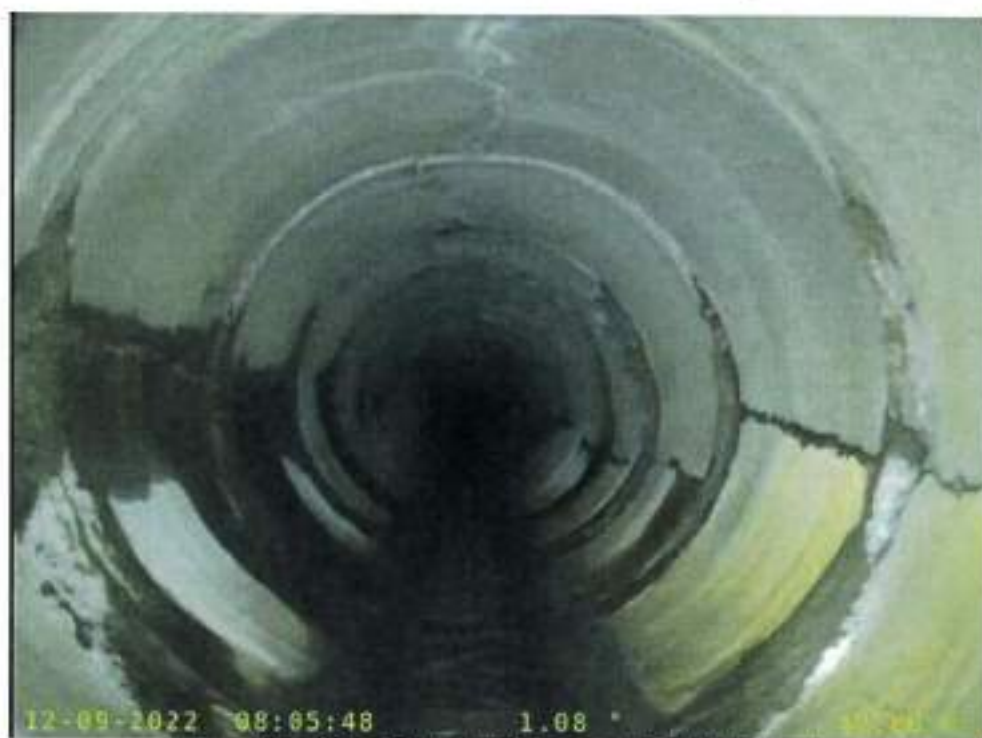
La sezione circolare in cemento è fessurata per 62.5 metri lineari a monte della camera P5.

Le fessure radiali sono localizzate costantemente al centro del piano di scorrimento, delle pareti laterali e della calotta superiore, denotando un problema strutturale. Si può affermare che la tenuta statica delle tubazioni non è più garantita e che, in occasione di importanti sovraccarichi, si potrebbe assistere a rotture complete della sezione anulare.

Queste lesioni si sono formate probabilmente in occasione della posa del canale in cemento, operata senza un adeguato rinfilanco, o con l'impiego di macchine di peso eccessivo.

Figura 15 – Vista dello stato fessurato delle tubazioni.

L'unica soluzione percorribile sarebbe il risanamento tramite sostituzione delle tubazioni lungo tutta la tratta lesionata, mettendo in opera collettori più moderni, con sufficiente portanza strutturale e con adeguato rinfilanco.

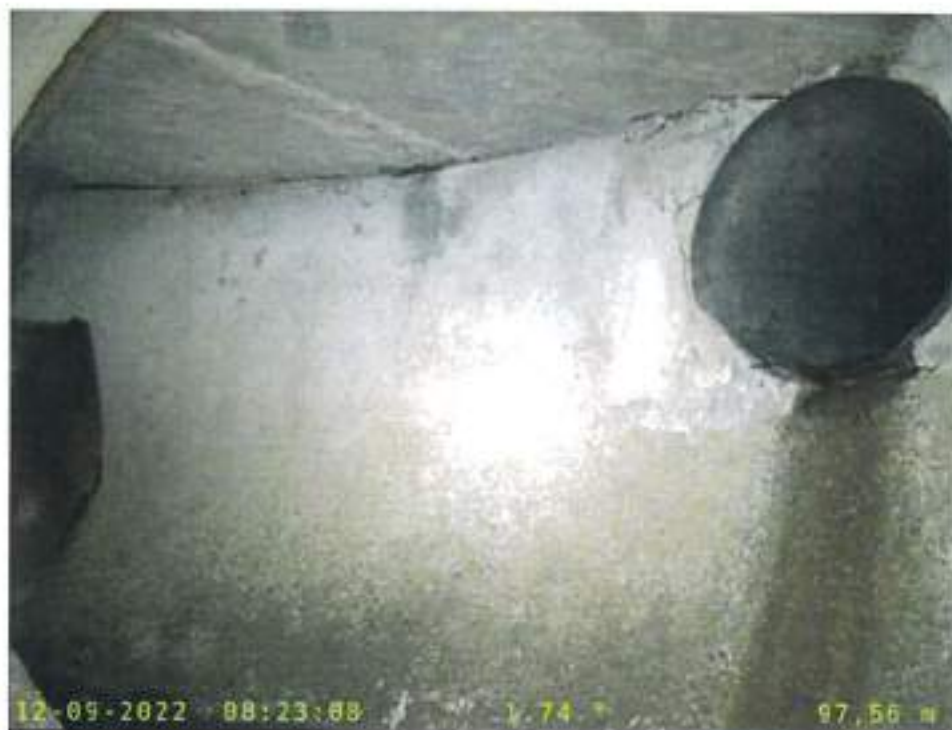
Alla progressiva +105 è presente una curva "secca" di ca 100°. In questo punto si constata anche un'immissione a caduta sul fondo del canale, che ne ha causato l'erosione.

Figura 16 – Vista ingresso in corrispondenza della curva.

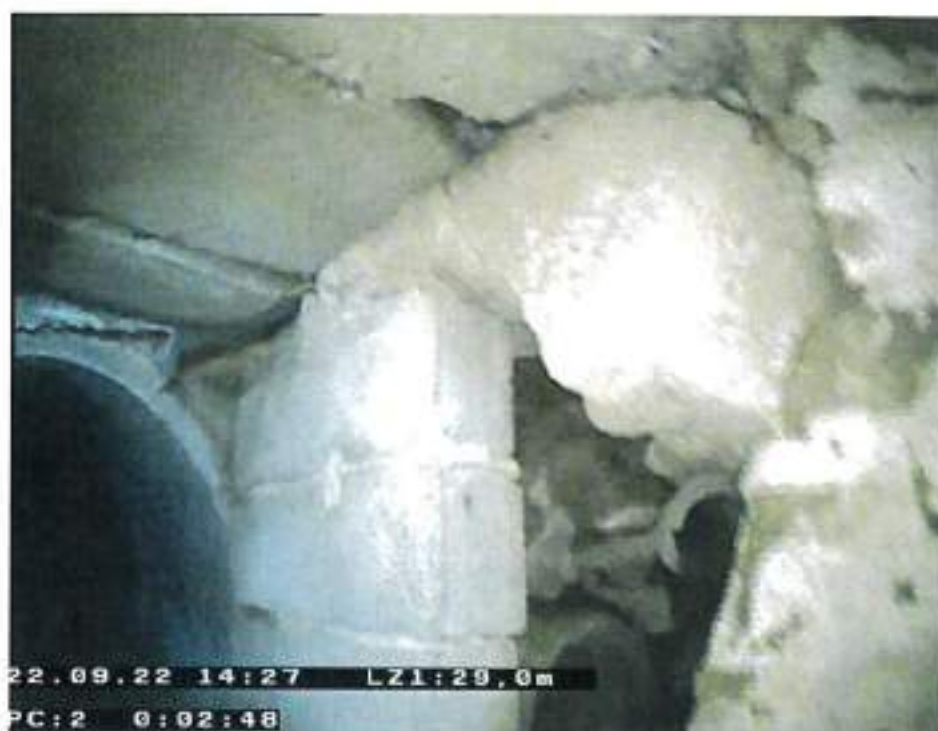
In questo punto, che si trova sotto l'orto del mappale 588, la sezione idraulica è molto compromessa, presentando rotture estese e franamenti di materiale.

Non si esclude che col tempo la parete in mattoni, e i getti danneggiati, possano crollare all'interno del canale andando ad ostruire parzialmente la sezione idraulica del corso d'acqua.

Figura 17 – Vista delle immissioni laterali.

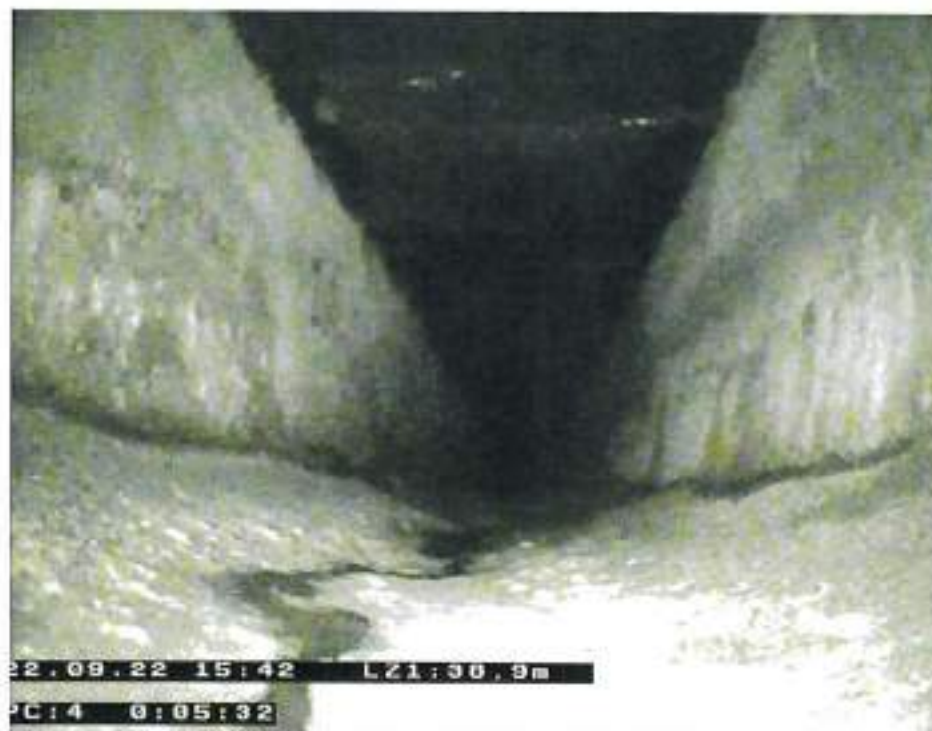
In questo tratto i difetti presenti sono legati principalmente allo stato del fondo del riale che risulta in più punti eroso e spaccato. Le pareti in pietra fucata, e le solette gettate in opera, si presentano in uno stato che va da discreto a buono.

Figura 18 – Vista del fondo del canale.

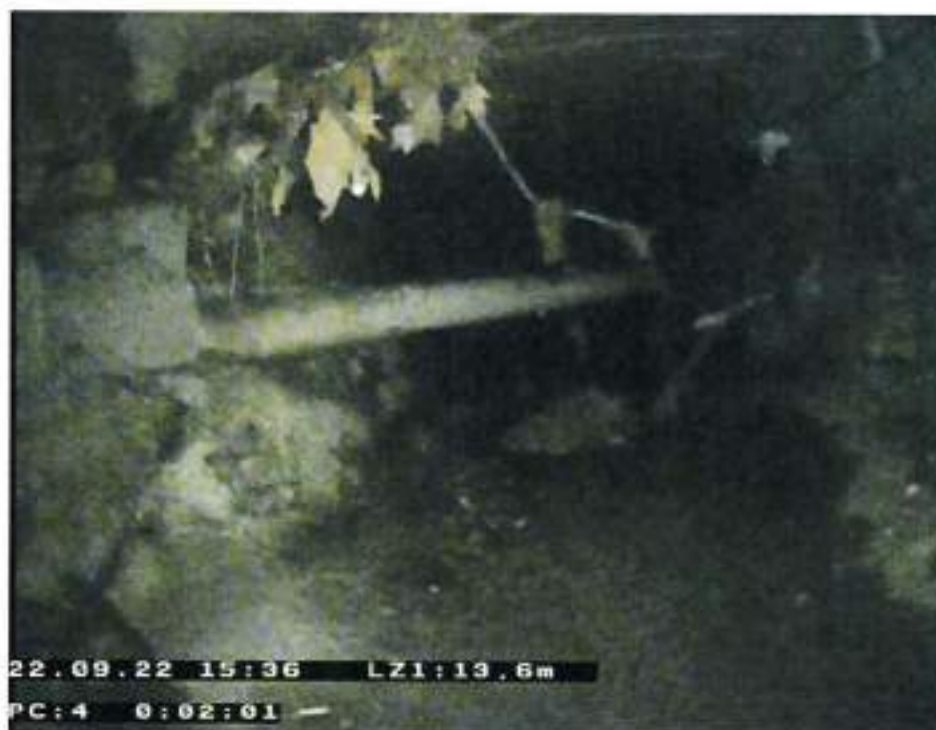
Si segnalano anche diversi attraversamenti di infrastrutture private quali tubazioni dell'acquedotto, tubi di smaltimento acque, portacavi elettrici e di telecomunicazioni.

Queste infrastrutture sono particolarmente problematiche per il deposito di materiale, provocando verosimilmente anche importanti perturbazioni al flusso liquido del riale.

Figura 19 – Vista di un attraversamento trasversale.

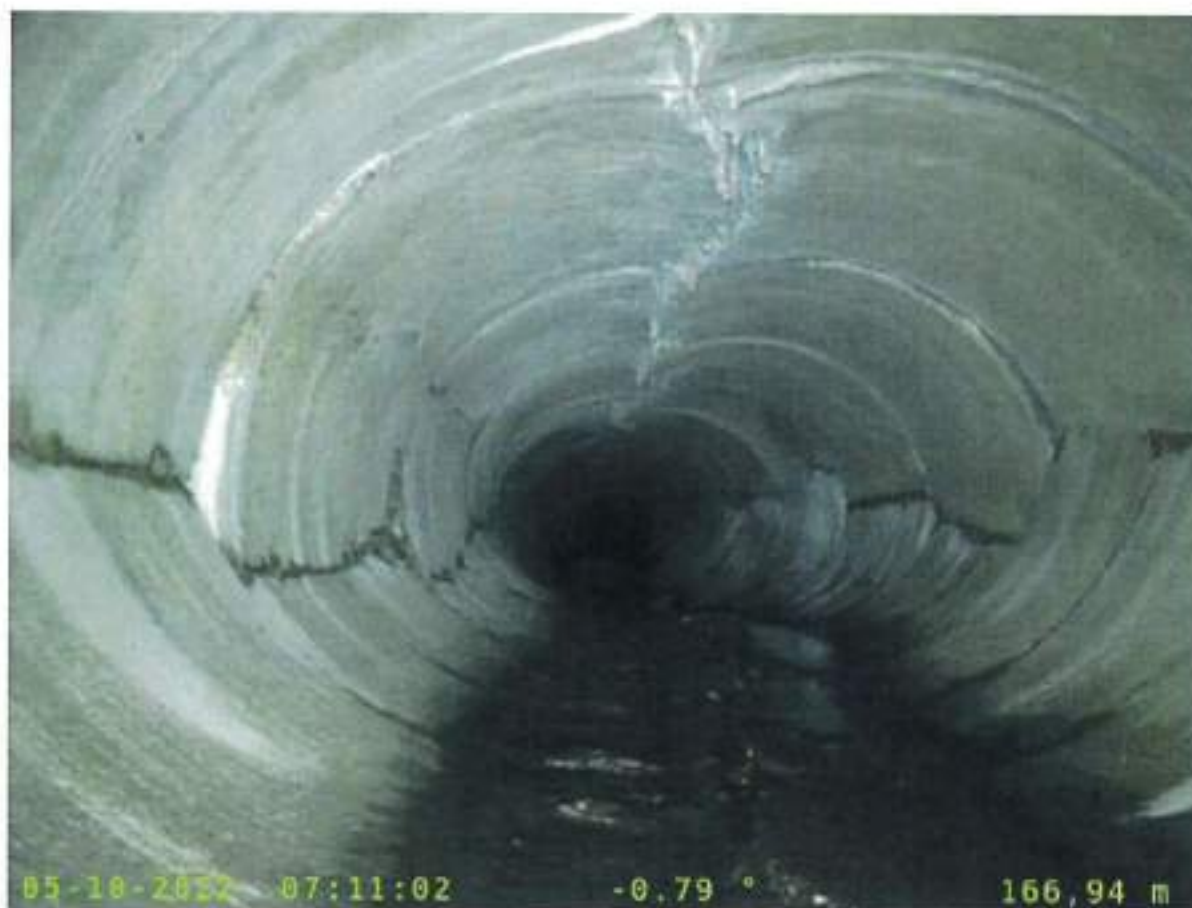
In questa zona, estesa per oltre 100 ml, il tubo in cemento è fortemente danneggiato; il profilo circolare presenta profonde fessure radiali che lo dividono ormai in 4 conci separati.

I singoli conci non sono più allineati e la fessura sul fondo si estende per alcuni cm verso l'alto.

Figura 20 – Vista dello stato del canale interrato.

All'origine di queste rotture vi è probabilmente la notevole profondità di posa, che arriva fino a 5 m, e che carica eccessivamente i collettori di cemento.
