PROGETTO DI MASSIMA

Sistemazione naturalistica, paesaggistica e agricola in zona Bollette

RELAZIONE TECNICA

Giugno 2020

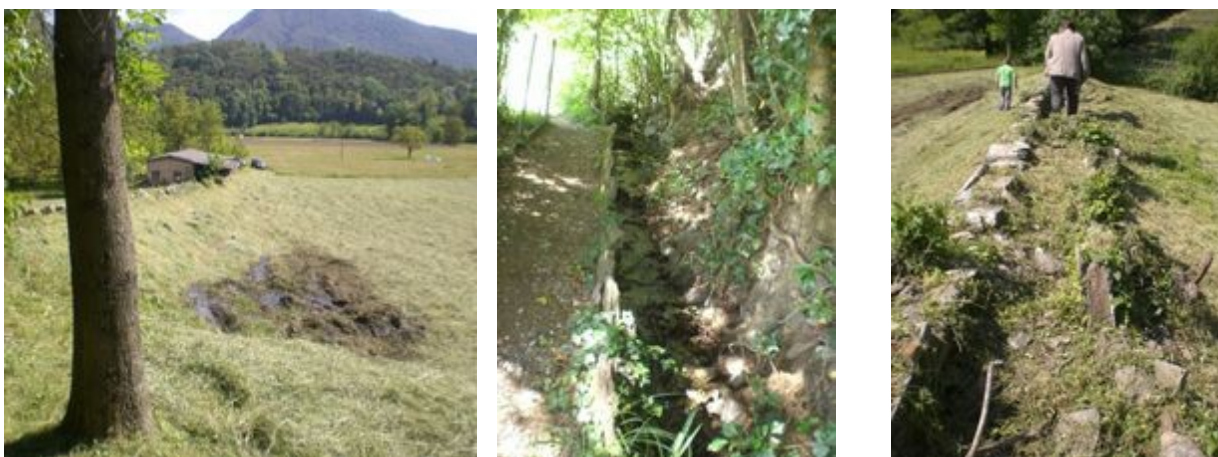
Foto A1-3: A sinistra si scorge il vallo con l'acquedotto in pietra. Le piogge e le perdite, oggi incontrollate, inondano parti del prato che ne rendono difficile la gestione. Nella parte superiore, in bosco, l'acquedotto si è ben conservato (foto in centro); mentre nella parte inferiore il degrado e le perdite non consentono più di portare l'acqua più a valle (foto a destra) che straripa prima.

- Scavi per il deflusso dell'acqua (dimensionamento per T_{20}), lungo i canali e pulizia degli stessi dalla vegetazione;
- Sistemazione delle sponde e dell'alveo (con le pietre del luogo per l'acquedotto in sasso);
- Pianificazione di una manutenzione periodica per la pulizia dei canali dalla vegetazione;
- In una eventuale seconda fase, prolungamento del corso d'acqua come troppopieno verso lo stagno a Ovest. Si propone di aspettare con questo intervento per osservare il comportamento del sistema idraulico dopo l'esecuzione dei risanamenti;
- Taglio o potatura di alberi esistenti, piantagione di ulteriori arbusti da frutto;
- Posa di panchine in legno di castagno;
- Elaborazione e posa di un cartello informativo sui punti di merito storico-ecologici.

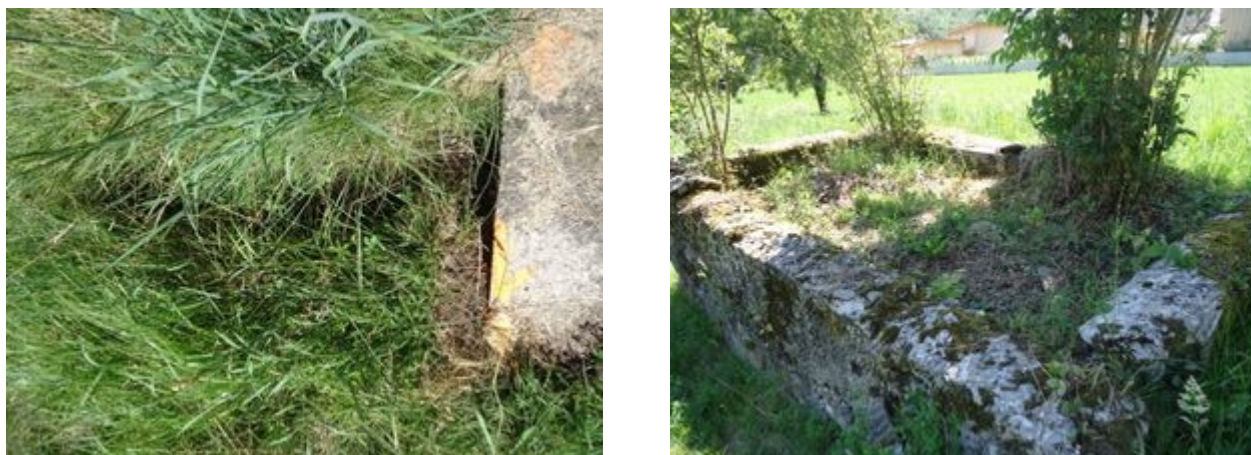
Foto A4, 5: Acquedotto scavato nel terreno, con una vasca all'inizio del canale stesso.

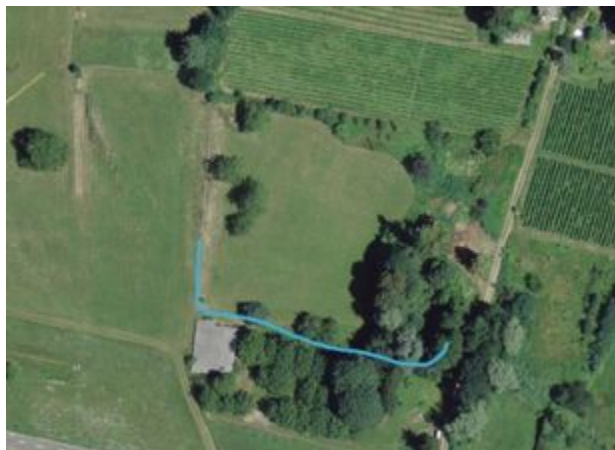
Foto A6: Possibile prolungamento del corso d'acqua come troppopieno verso lo stagno a Ovest.

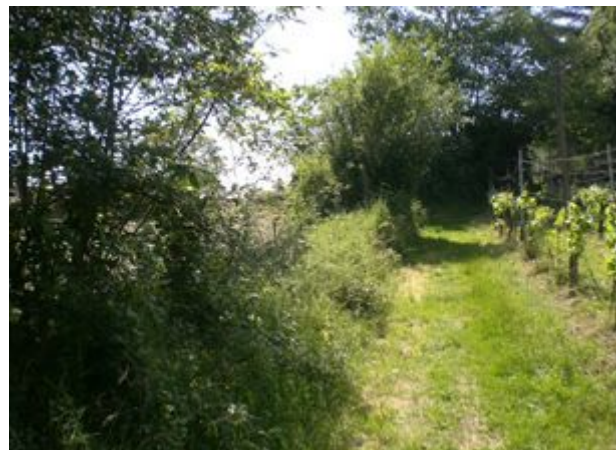
Foto A7: Siepe da ringiovanire e arricchire con specie arbustive e/o alberi di frutta.

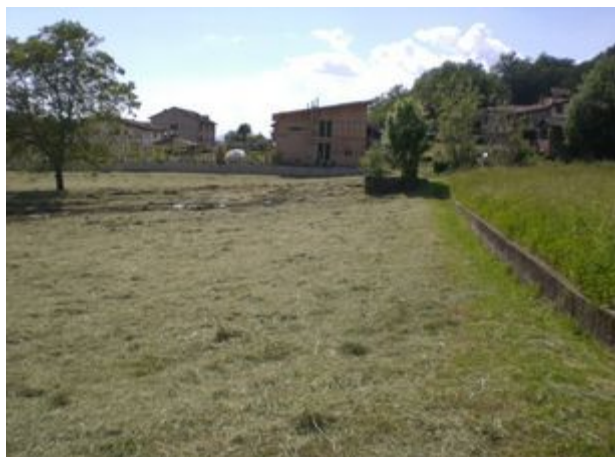
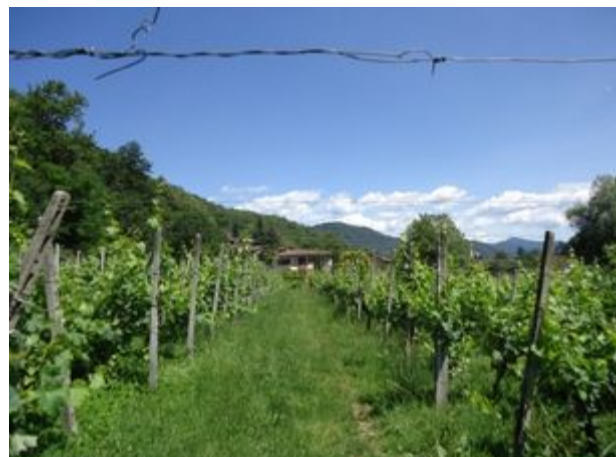
Foto A8, 9: (Da sinistra:) Il sentiero, partendo dalla frazione di Suino, costeggia un muretto di calcestruzzo, attraversa i due acquedotti e la siepe, per poi passare attraverso un altro vigneto, con presenza di pericolosi cavi aerei.

Si propone allo stesso tempo la sistemazione del sentiero Suino-Bonzaglio (vedi intervento I) che passa vicino al filare di alberi da frutta e agli acquedotti.

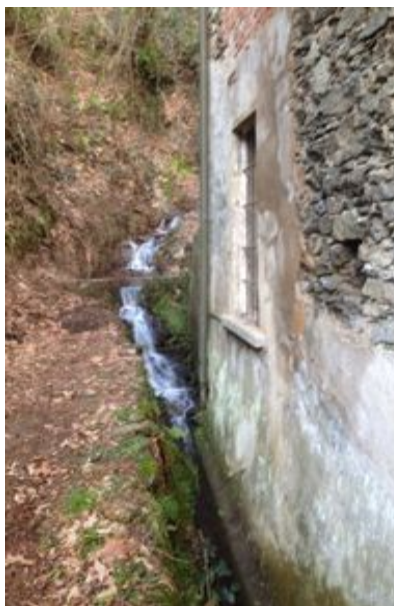
Foto B1: Ruscello dietro il mulino, tratta ancora a cielo aperto.

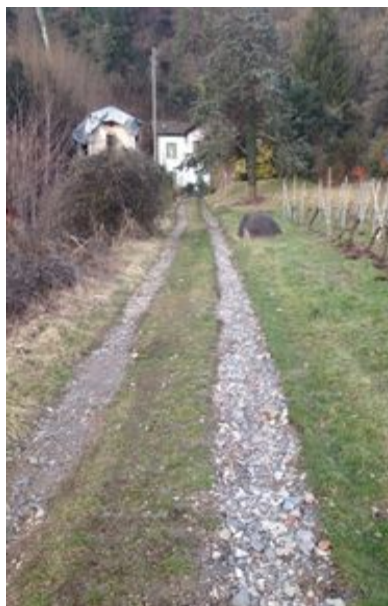
Foto B2: In fondo il mulino; il ruscello a cielo aperto potrebbe scorrere affiancando la strada sterrata.

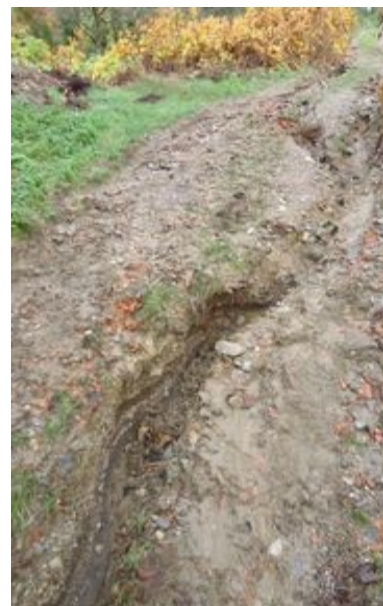
Foto B3: Segni d'erosione sulla strada sterrata dopo le intense piogge (novembre 2014).

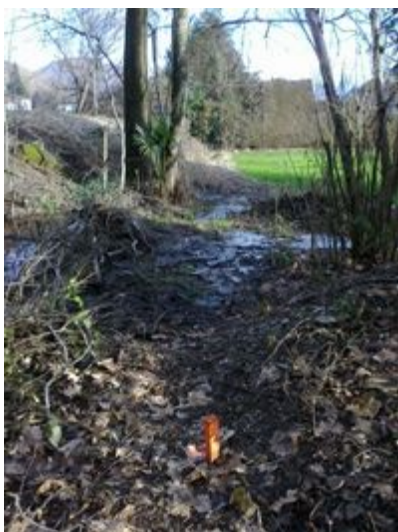
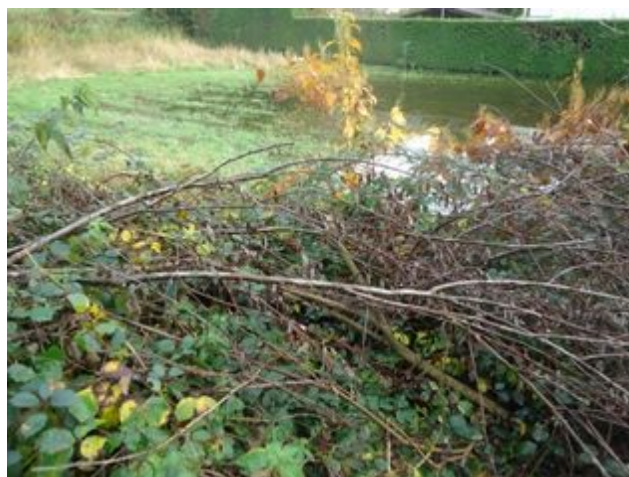
Foto C1-2: Foto a sinistra, stagno est con fuoriuscita di acqua sul prato verso destra; foto a destra, con vista sul prato inondato.

- Creazione di un passaggio sulla strada sterrata a carattere naturale per il trapasso d'acqua da uno stagno verso l'altro (Est verso Ovest);
- Modellazione del terreno verso il mapp. no. 92 RFD, rialzandolo dove necessario di ca. 30 cm e pendenza massima di 18%, rispettando la zona SAC;
- Intervento di scavo per creare piccoli stagni o pozze non profondi, intorno allo stagno Ovest, (diversificazione degli habitat). Lo stagno dovrebbe essere in grado di poter assumere metà della piena di progetto dunque ca. 550 mc, con cui si propone l'estensione dello stagno ad una grandezza di 20 x 30 metri (come originalmente riportato dall'UNP) con una profondità media di 1 metro.
- Taglio piante per una miglior insolazione, taglio delle neofite e piante esotiche intorno ai stagni.

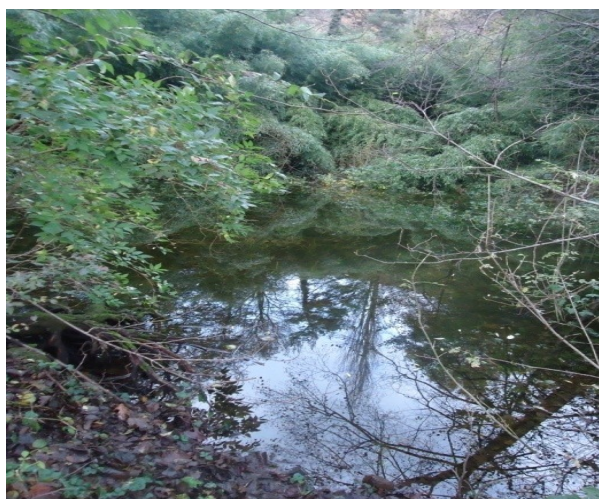
Foto C3: Stagno a ovest, eccezionalmente pieno di acqua; dopo le intense piogge di novembre 2014.

Lo stagno è coperto di vegetazione, soprattutto bambù e prugnolo tardivo, due specie esotiche non idonee da eliminare o almeno contenere al minimo.

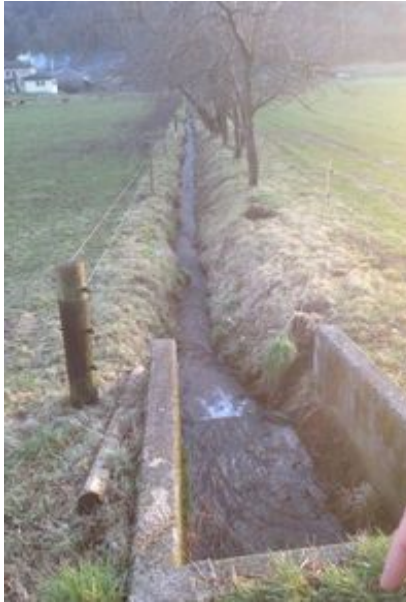
Foto D1: Ruscello dopo lo incanalamento sotto la strada cantonale.

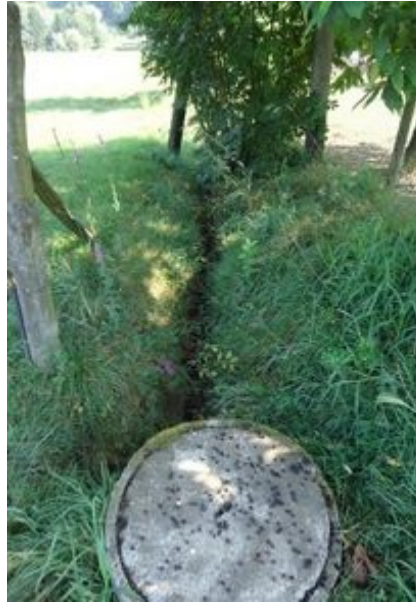
Foto D2: Il percorso superficiale del ruscello finisce in questo tombino; il ruscello diventa interrati.

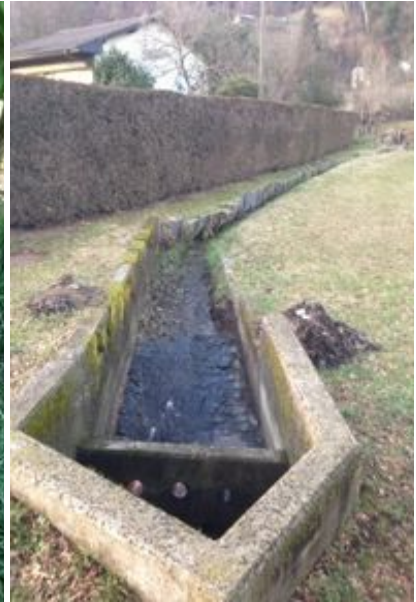
Foto D3: Piccola camera a nord della strada cantonale.

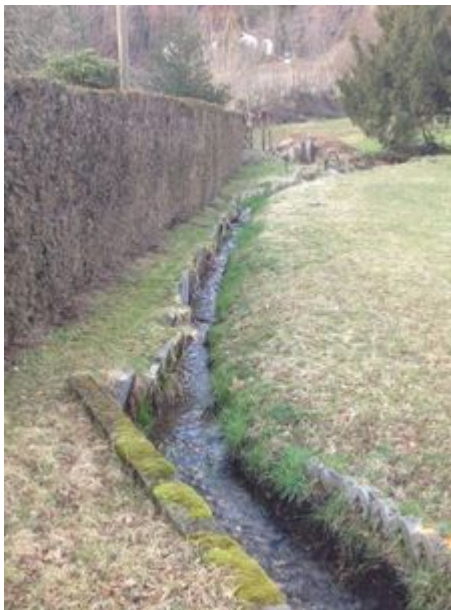
Foto D4: Canale che porta a questa camera che potrebbe essere leggermente ampliato (a destra) per migliorare la sezione idraulica e l'accessibilità per gli anfibi.

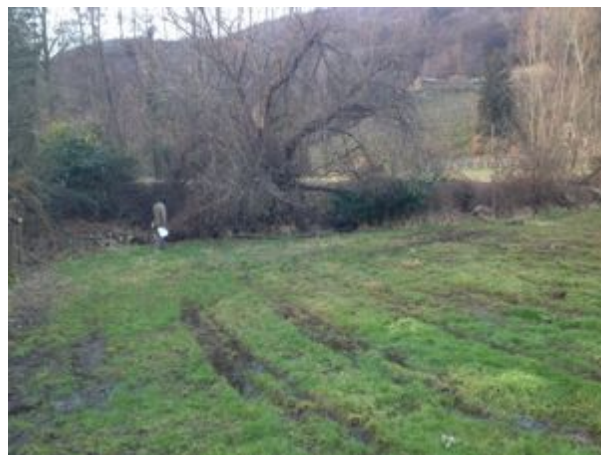
Foto D5: Ruscello verso Nord, coperto di vegetazione, senza luce e a rischio di intasamento (situazione 2014; in seguito, la vegetazione è stata sfalcata).

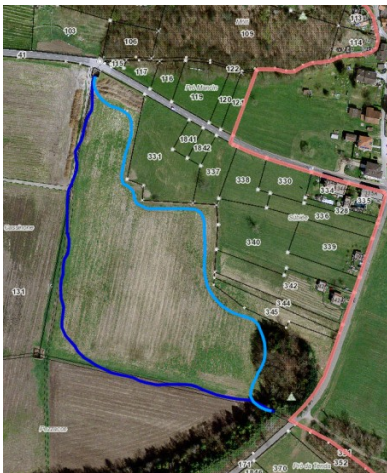
Foto E1: In blu scuro il percorso lungo i tubi interrati; in blu chiaro, percorso alternativo, in zona Sübièe.

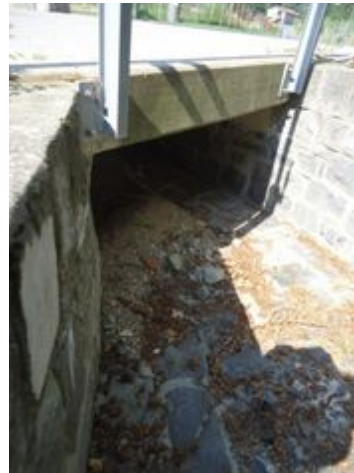
Foto E2: Ampio passaggio del torrente Pevereggia sotto la strada cantonale.

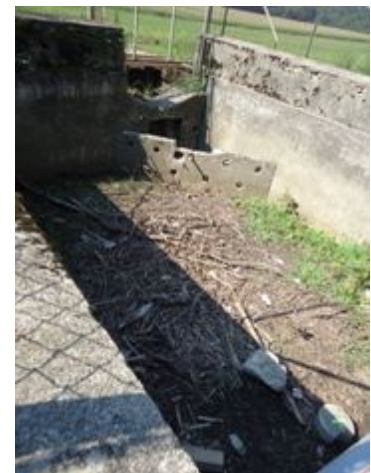
Un altro punto critico da sistemare è rappresentato dalla camera di raccolta in calcestruzzo, con pareti verticali; questa rappresenta un ostacolo e un pericolo per anfibi e altri animali. In più, è impermeabile al trasporto solido, che però è indispensabile per avere in futuro un bilancio fra erosione e sedimentazione.

Foto E3: Camera di raccolta dopo il sottopassaggio della strada cantonale, con pareti verticali, una trappola per animali e anfibi.

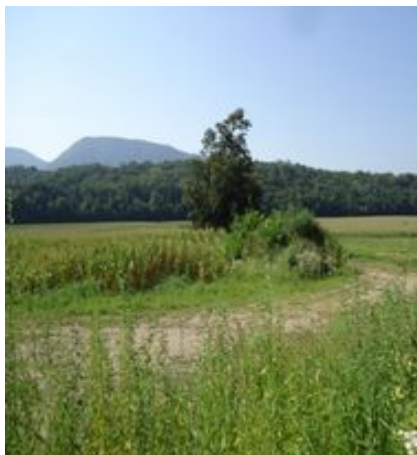
Foto E4: Vista sulla zona agricola del Cassinone.

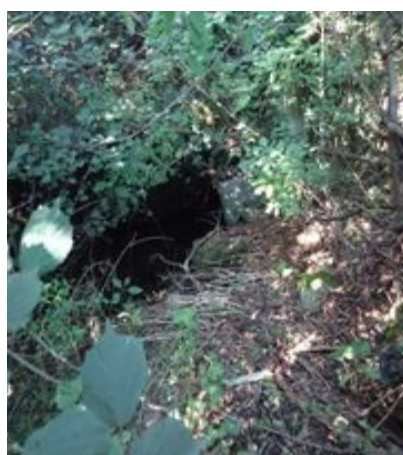
Foto E5: Uscita del torrente Pevereggia dal tubo interrato; il torrente poi scorre fra alti muri in sasso.

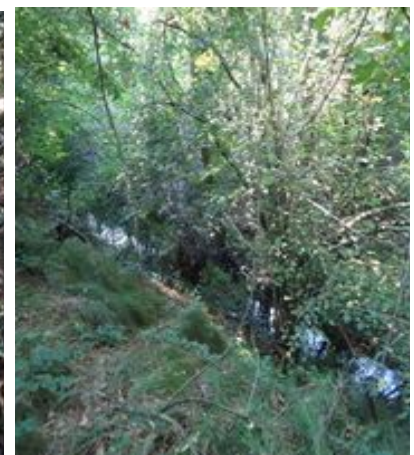
Foto E6: Più a valle poi scorre in un alveo più naturale.

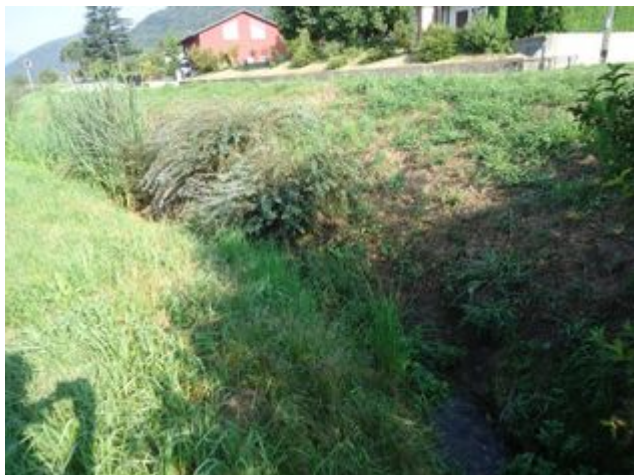
Foto F1: Le acque che arrivano verso questo tratto canalizzato scorrono in ruscelli superficiali lungo la strada cantonale.

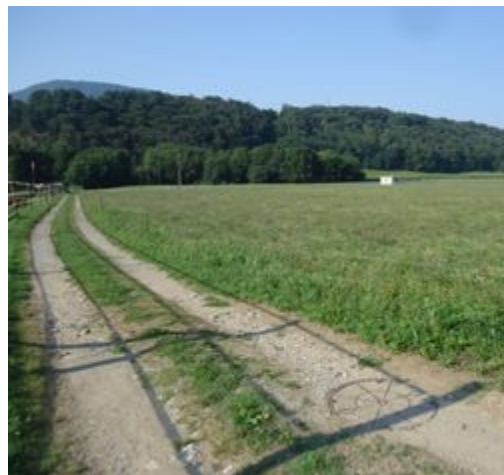
Foto F2: Corso del canale: situato a destra lungo questo sentiero.

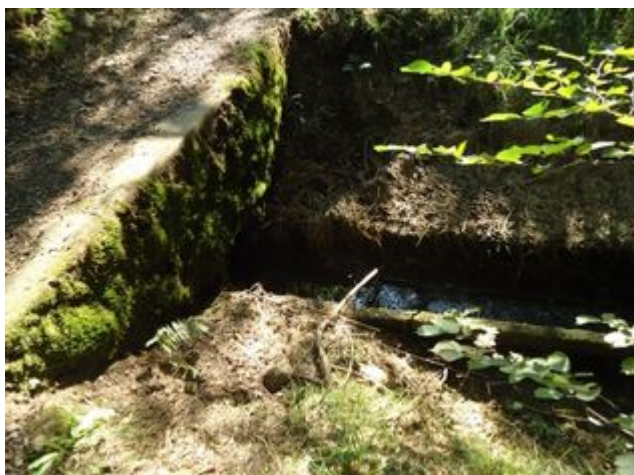
Foto F3: Nel bosco, le acque escono dal canale interrato...

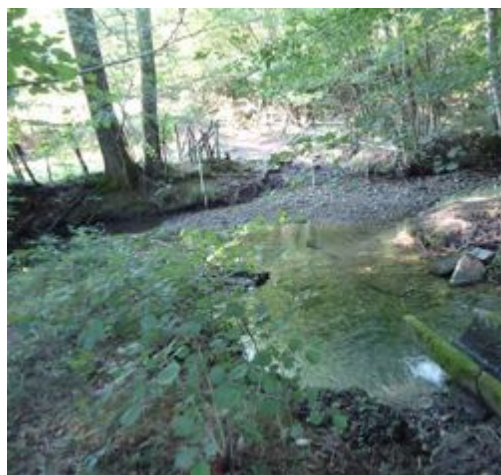
Foto F4: ...e finiscono, ancora canalizzate in un tubo semiaperto, nel Pevereggia.

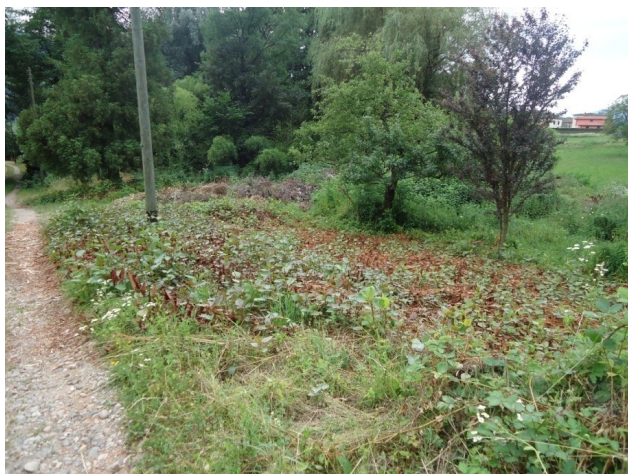
Foto G1: Sito infestato da Poligono del Giappone, che è assolutamente da combattere, con tagli regolari (6-12 tagli/anno).

- Tagli regolari con doppia lama su una superficie di ca. 400 mq, da 6 a 12 volte l'anno per un periodo di 5 anni;
- Controllo mirato e, se necessario, ulteriori interventi di lotta alla neofita.
