**Messaggio municipale n. 29/2025
accompagnante la richiesta di un credito di CHF 237'000.00 (IVA 8.1 % compresa) per il
brillamento di messa in sicurezza necessario alla riapertura pedonale di via Buseno
(Monteggio) in relazione al crollo di roccia del 24 ottobre 2023**

BRILLAMENTO DI MESSA IN SICUREZZA

In relazione al crollo di roccia
che ha coinvolto la strada
comunale via Buseno

Evento del 24.10.2023

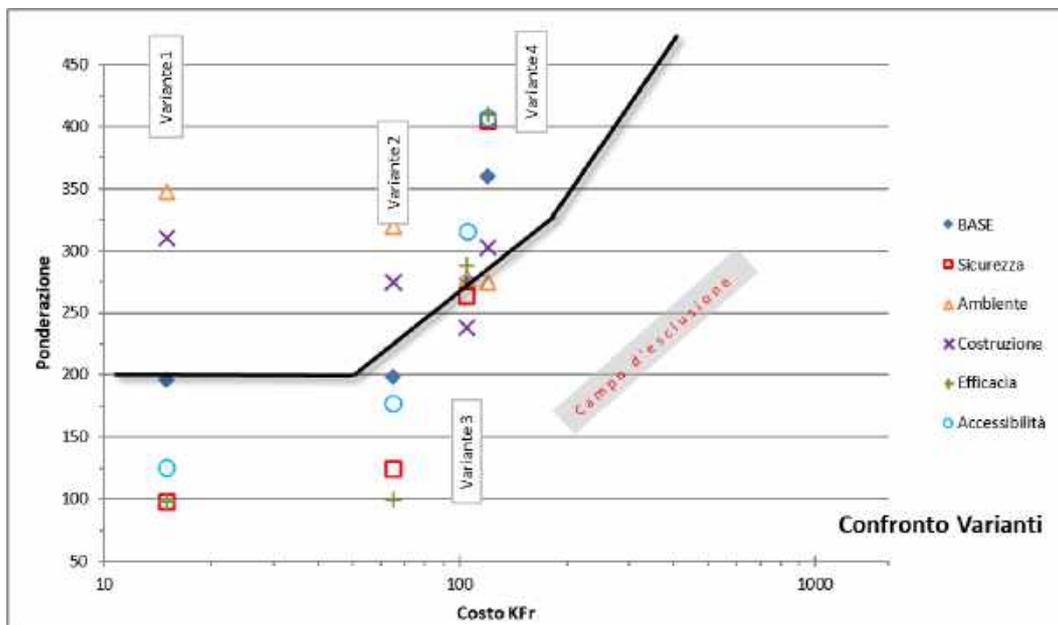
Figura 1: confronto delle varianti d'intervento.

Il confronto delle varianti esposte ai paragrafi precedenti assumendo dei criteri (e dei sotto-criteri) di paragone permette una prima ripartizione del "valore qualitativo" di una data variante rispetto all'altra. Per il confronto descritto in legenda [Figura 1] come "BASE", il "peso" dei vari criteri è supposto essere lo stesso (20%); negli altri casi, il descrittivo in legenda rappresenta lo scenario con quello specifico criterio ponderato al 60% (rispetto a tutti gli altri diminuiti al 10% ognuno).

PONDERAZIONE / MATRICE DI CALCOLO						
Matrice di sintesi del confronto tra varianti						
	Status quo	Misure e Controlli (PS)	Trave CA + Ancorag.	Abbattimento		
Scenario	Variante 1	Variante 2	Variante 3	Variante 4	Variante n	Variante nn
BASE	196	199	277	360	0	0
<i>Peso sensitività su criterio...</i>						
Sicurezza	98	124.5	263.5	405	0	0
Ambiente	348	319.5	278.5	275	0	0
Costruzione	310.5	274.5	238.5	302.5	0	0
Efficacia	98	99.5	288.5	410	0	0
Accessibilità	125.5	177	316	407.5	0	0
COSTI	15	65	105	120	1	1
<small>(incl 15 KFr per oneri di progetto già assunti, +/- 5KFr, +/- 20%)</small>

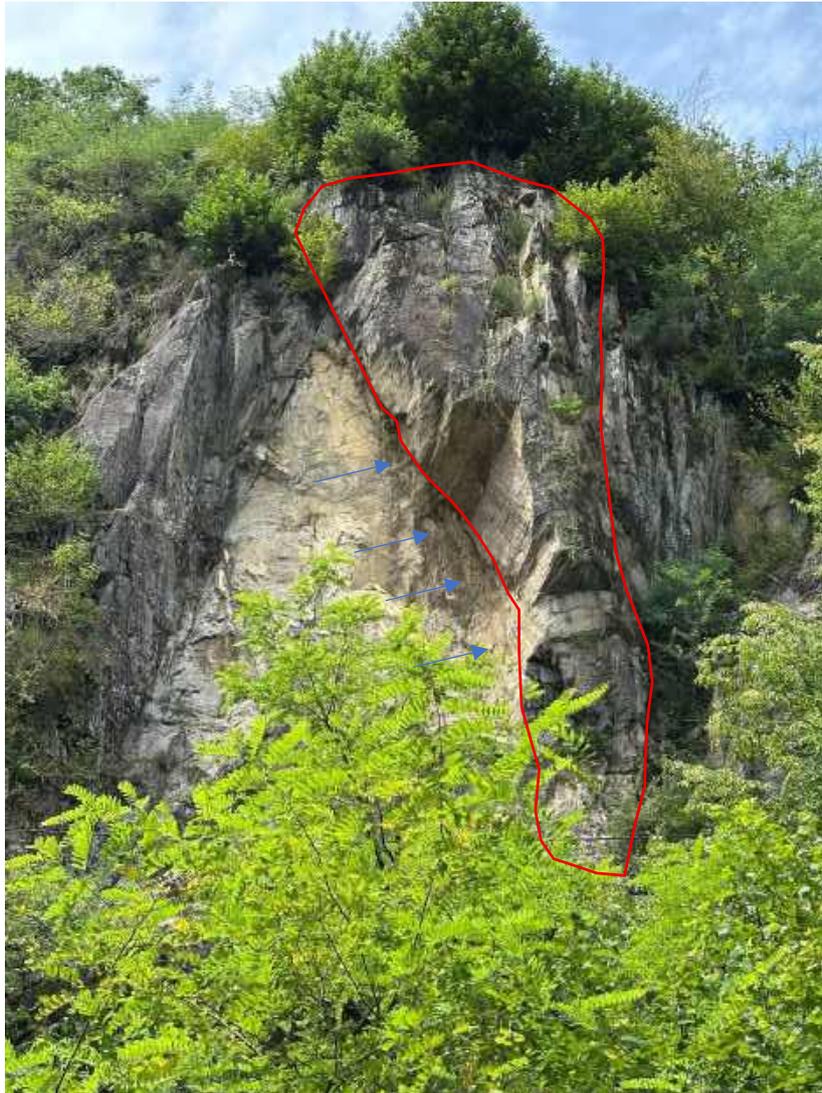
Figura 3: vista frontale dell'ammasso di roccia da abbattere

A seguito del sopralluogo di terreno principale avvenuto il 15.07.2025 e dell'apprezzamento del modello 3D ricavato con metodo fotogrammetrico, si è deciso di abbattere l'ammasso roccioso indicato dal perimetro rosso. I rilievi di terreno e le varie angolazioni d'osservazione rese possibili tramite rotamento del modello 3D, hanno permesso di confinare la porzione da brillare entro i piani strutturali (diaciasi) a sviluppo pervasivo di maggior grado. Questa porzione è quella che si stima potrebbe crollare a medio termine. Eventuali altri lastroni o blocchi la cui stabilità potrebbe essere giudicata precaria dopo il brillamento verranno allontanati con interventi successivi (indicativamente, tramite spurgo manuale).

[le frecce celesti mostrano il piano di scivolamento lungo il quale si è verificato il crollo nel 2023]

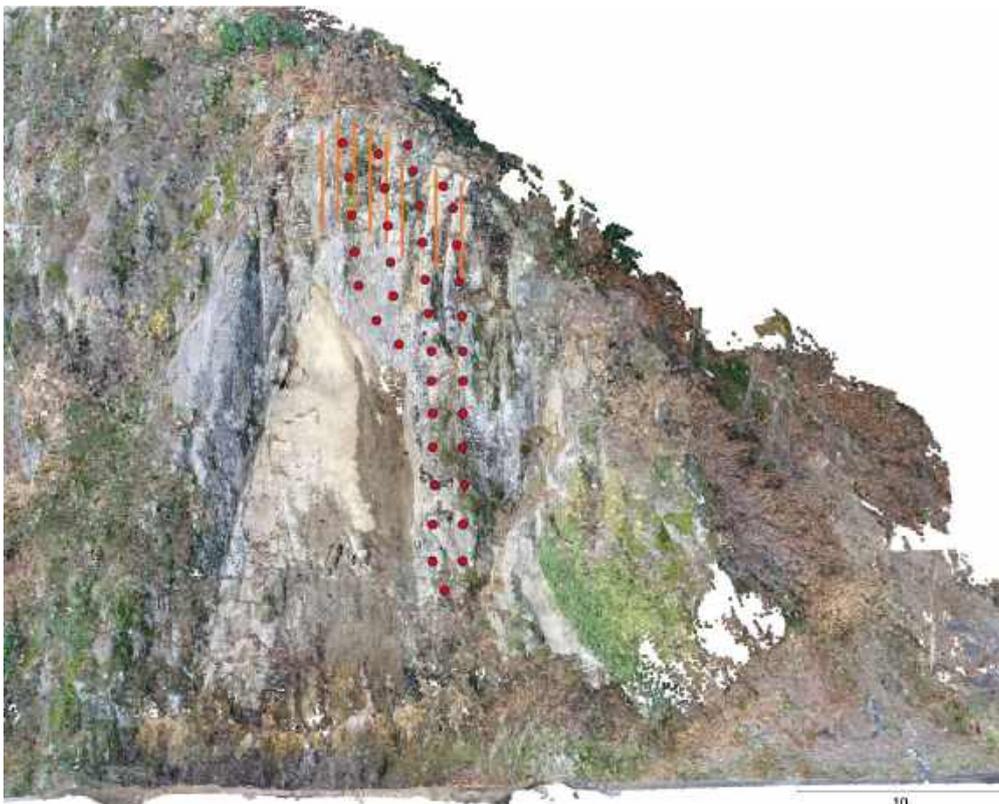
Figura 4: vista frontale dell'ammasso di roccia da abbattere e raffigurazione grafica delle modalità d'intervento.

Per l'abbattimento della roccia si prevedono delle perforazioni suborizzontali in facciata per frantumare in modo importante l'insieme della roccia (punti rossi) e l'esecuzione di fori verticali nella parte sommitale dell'ammasso roccioso atte a profilare in modo pulito la parte più alta dell'affioramento (linee arancioni).

I dettagli delle perforazioni e di conseguenza il calcolo preciso delle cariche dovrà essere fatto sul posto accedendo alla parete dopo averla ripulita dalla vegetazione e dal materiale sciolto e labile presente in sito. Una prima sintetica indicazione dei possibili parametri di sparo viene proposta alla tabella 5.

Parametro	Fori verticali
Arretramento w	variabile da 1.50 a 2.00 m
Numero file di fori	(indicativamente 38+8)
Numero fori	Indicativamente, 38-40 sub-orizzontali (frantumazione) 8-10: sub-verticali (profilamento parte superiore)
Distanza tra i fori ($e - e_f$)	1.00 - 2.00 m fori di frantumazione 0.50 - 0.75 fori di profilamento
Azi fronte sparo	106°
Inclinazione dei fori	0 - 20° fori di frantumazione 75 - 85° fori di profilamento
Lunghezza dei fori l_b	2.0 - 4.5 m fori di frantumazione 3.0 - 5.0 m fori di profilamento
Sotto-perforazione h_u	(10% indicativo)
Diametro dei fori \varnothing	32 mm

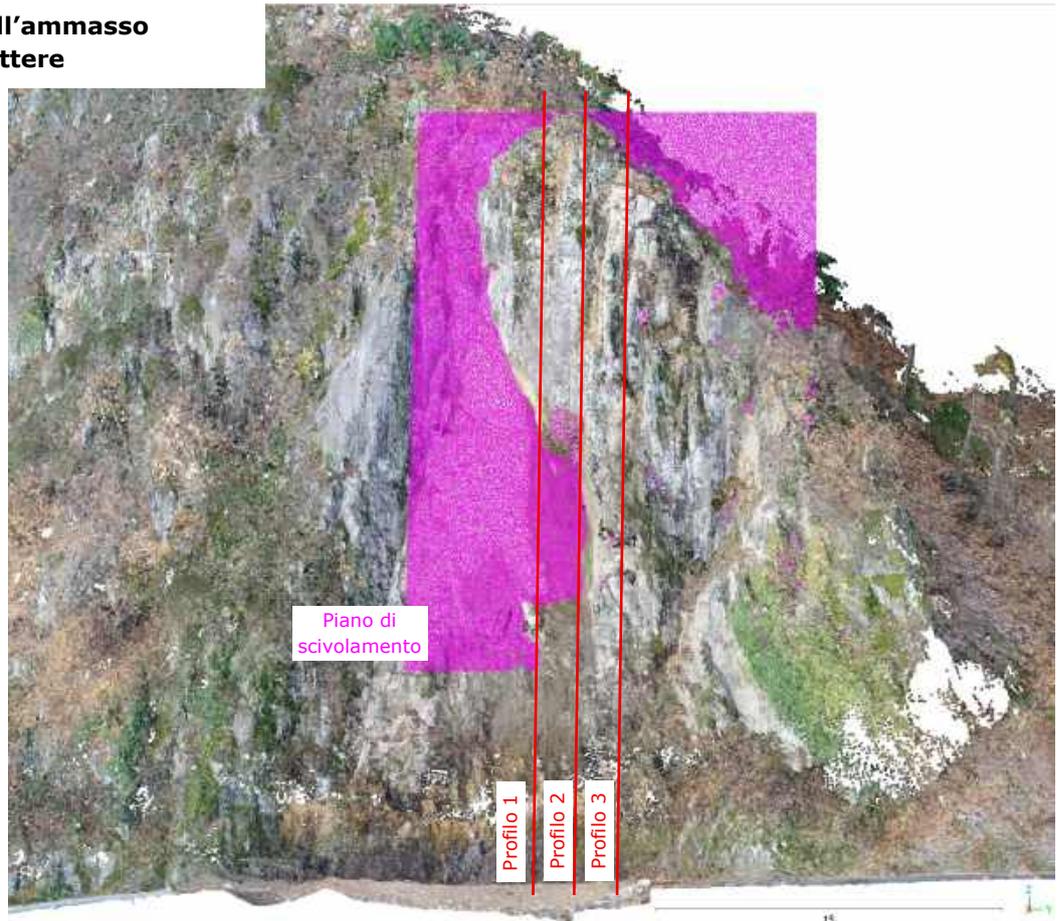
Modello fotogrammetrico 3D

Vista frontale dell'ammasso roccioso da abbattere

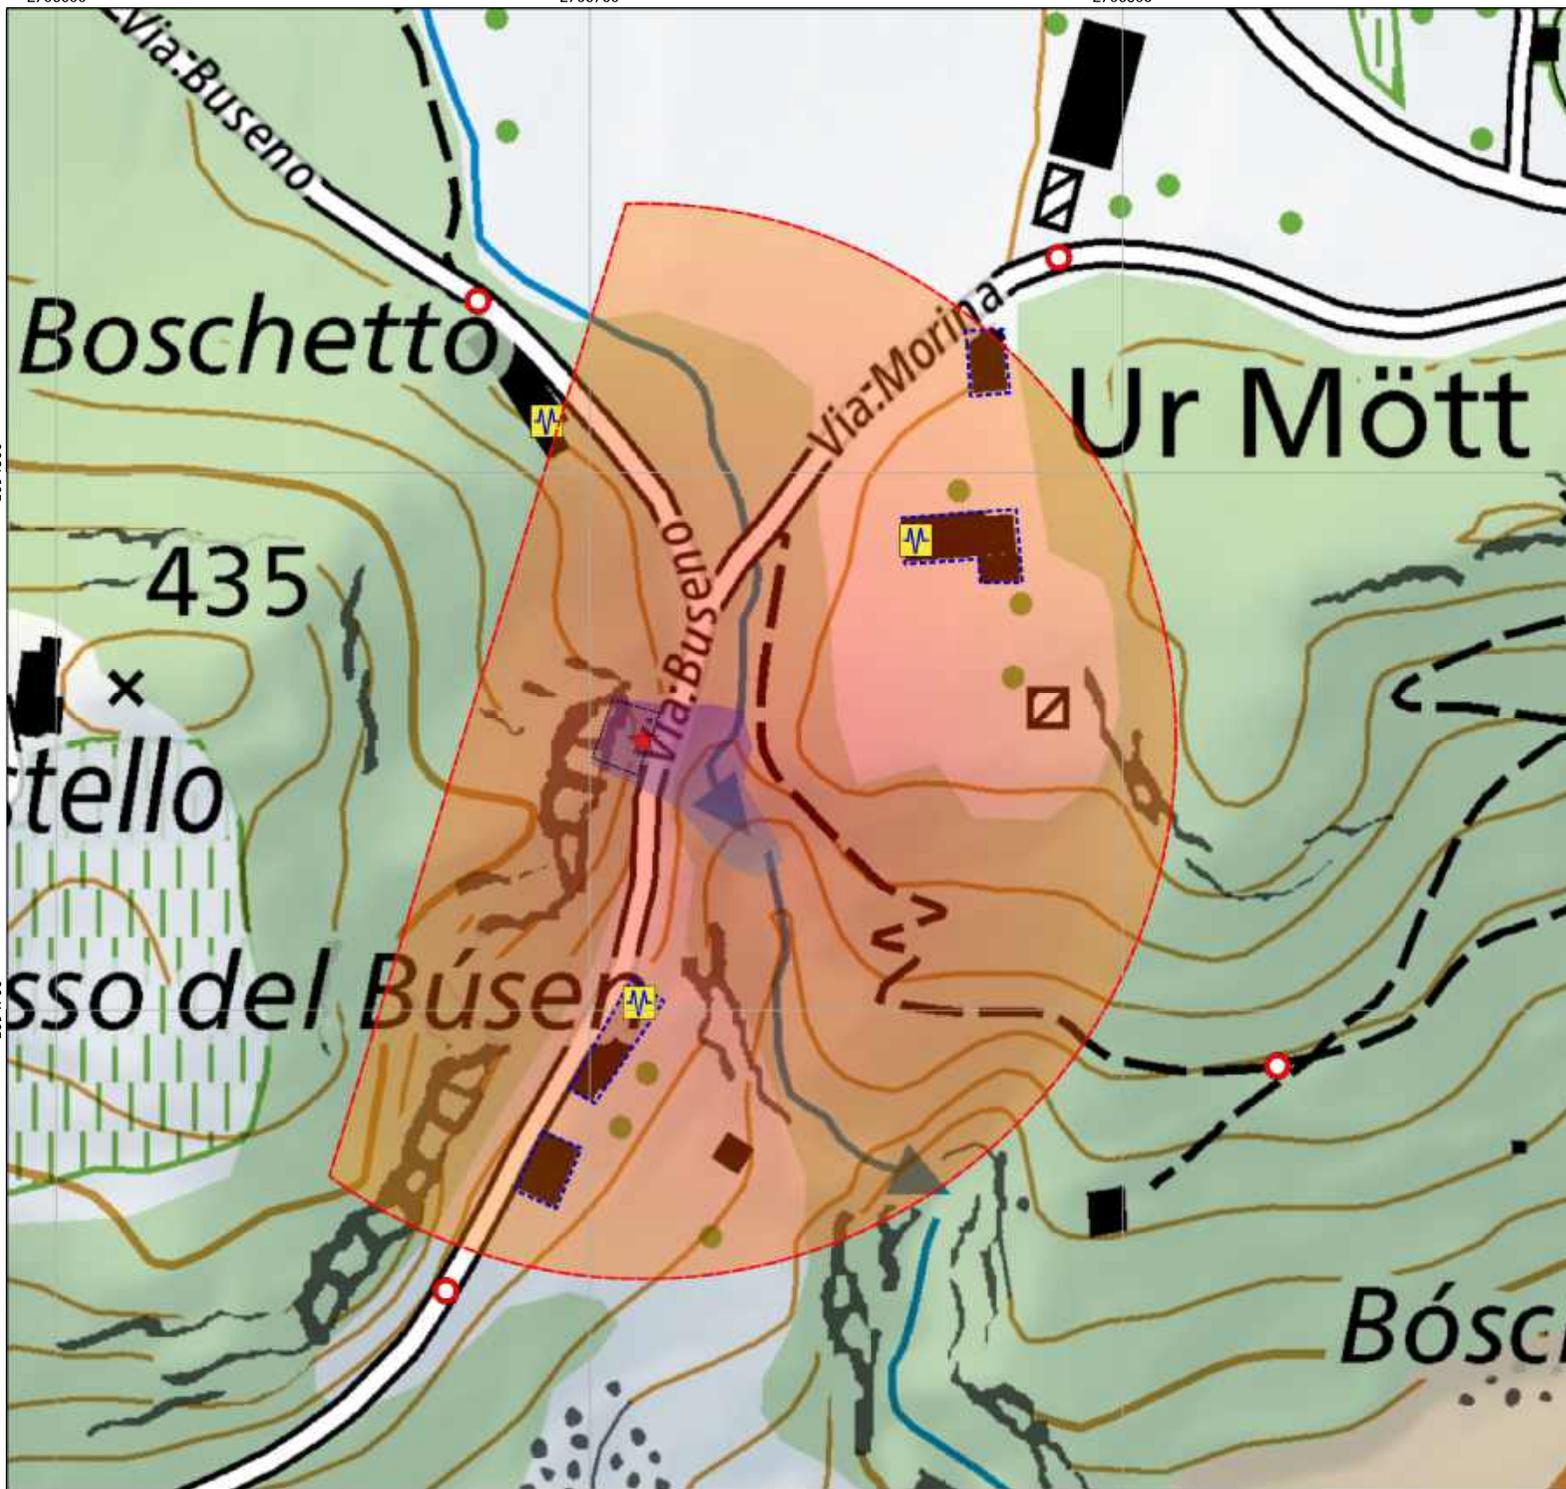
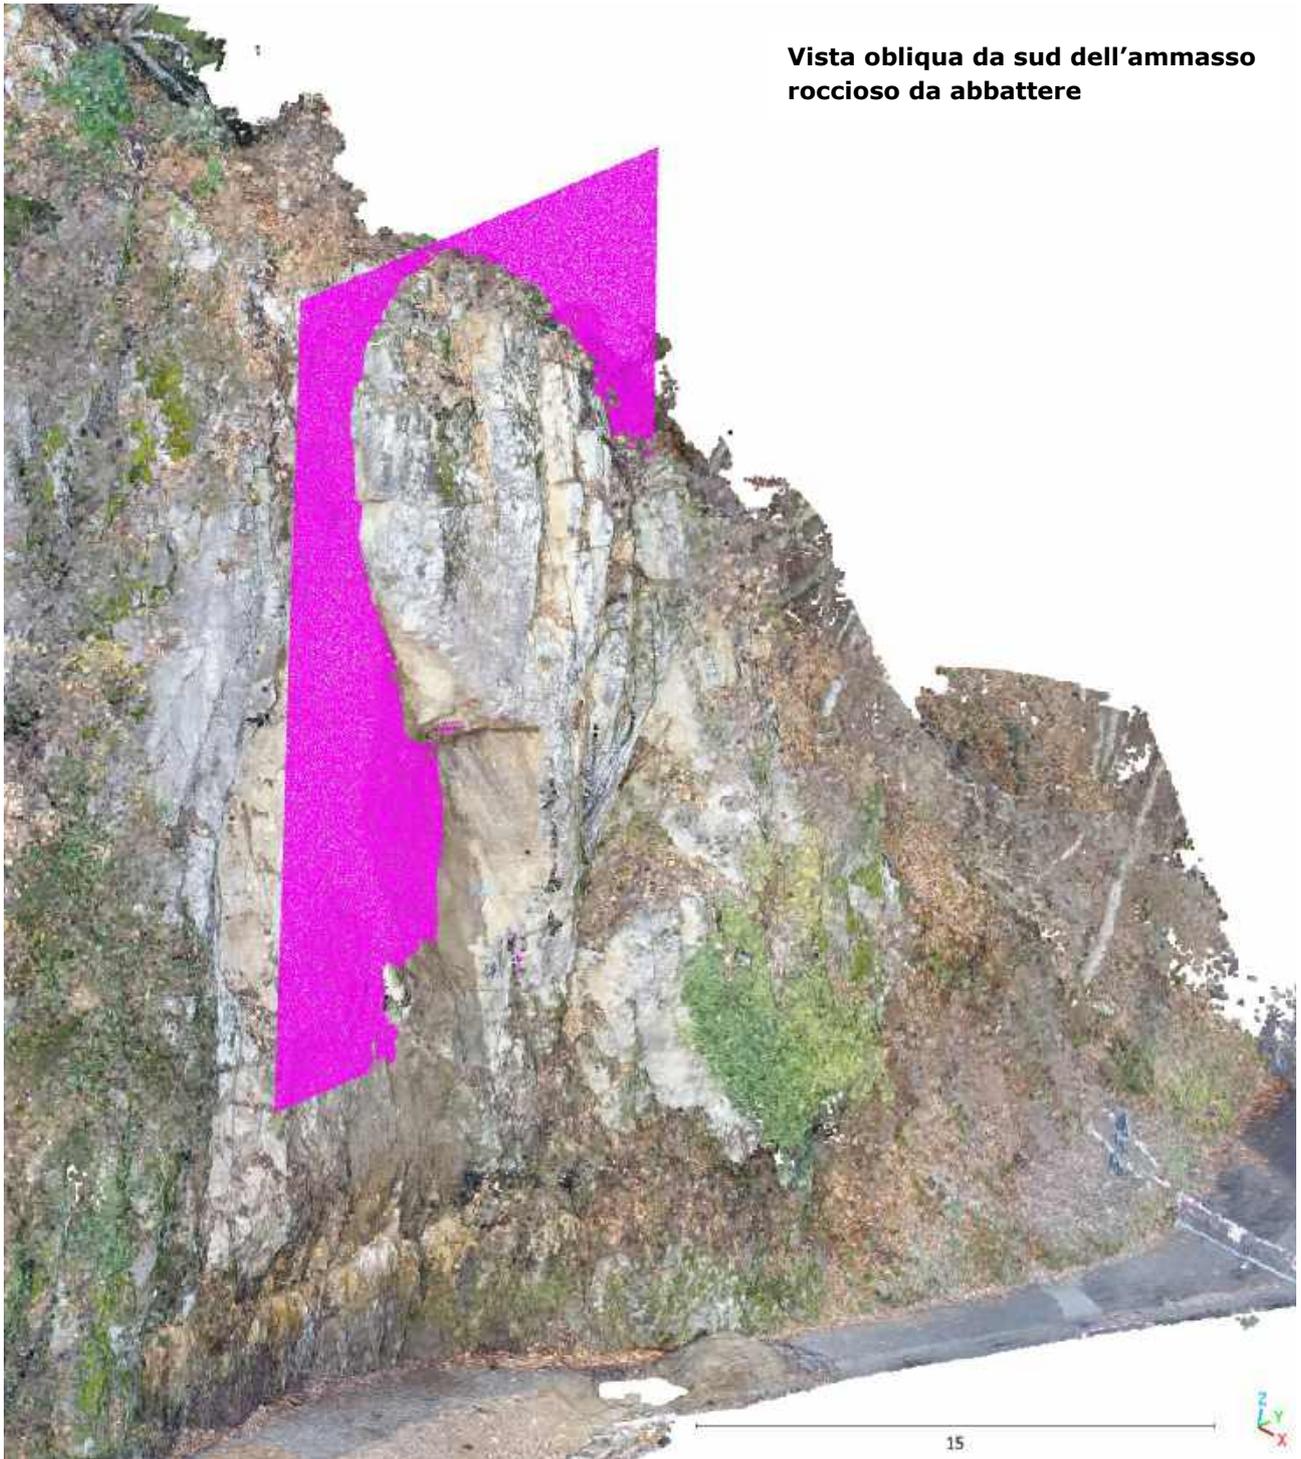
ALLEGATO 2

Concetto di sicurezza
