Tresa, 15 maggio 2023

**Messaggio municipale n. 04/2023**

**accompagnante la richiesta di ratifica del credito di CHF 110'464.55 (IVA 7.7 % compresa)  
per le opere urgenti di messa in sicurezza del riale Fornasette e del credito di CHF  
39'100.85 (IVA 7.7 % compresa) per la progettazione definitiva di tutto il tracciato**

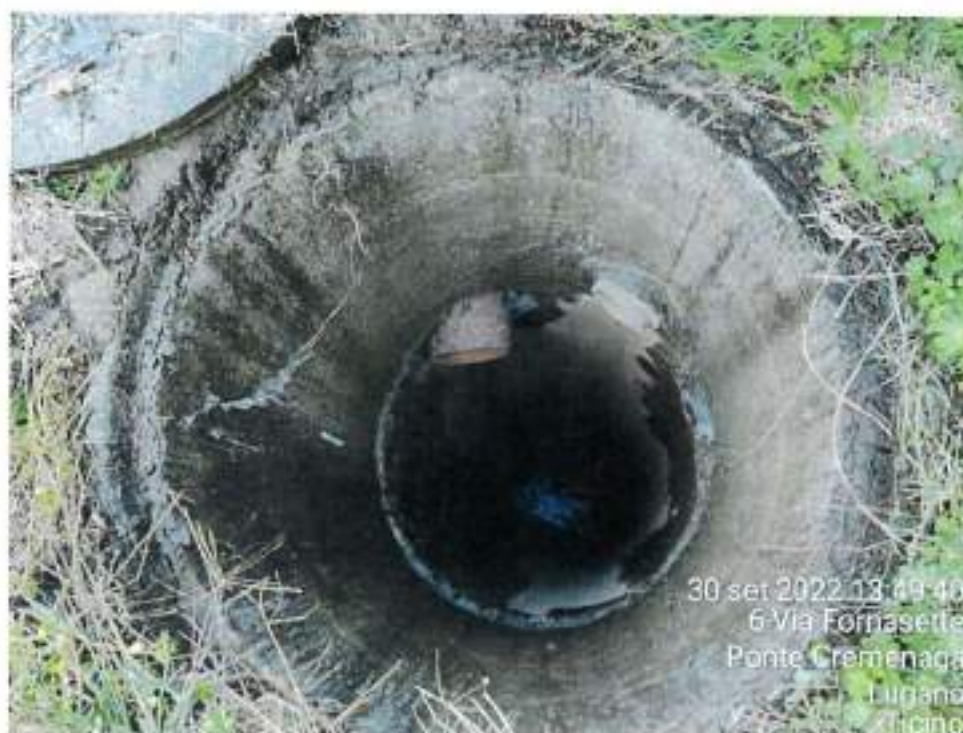
Questo manufatto d'ispezione si trova all'interno dei vigneti del fondo 479 ed è costituito da 4 anelli di cemento DN800 da 1 metro, e una copertura in cemento di medesimo diametro. La parte inferiore del manufatto è gettata in opera e presenta un'altezza di ca 90 cm. Il manufatto non è ispezionabile a causa della completa assenza di scalini di accesso e della sua importante profondità.

Nel pozzo P1 sono presenti due allacciamenti collegati ad altrettante griglie che smaltiscono l'acqua meteorica superficiale del vigneto.

Figura 1 – Vista dall'alto del pozzo P1

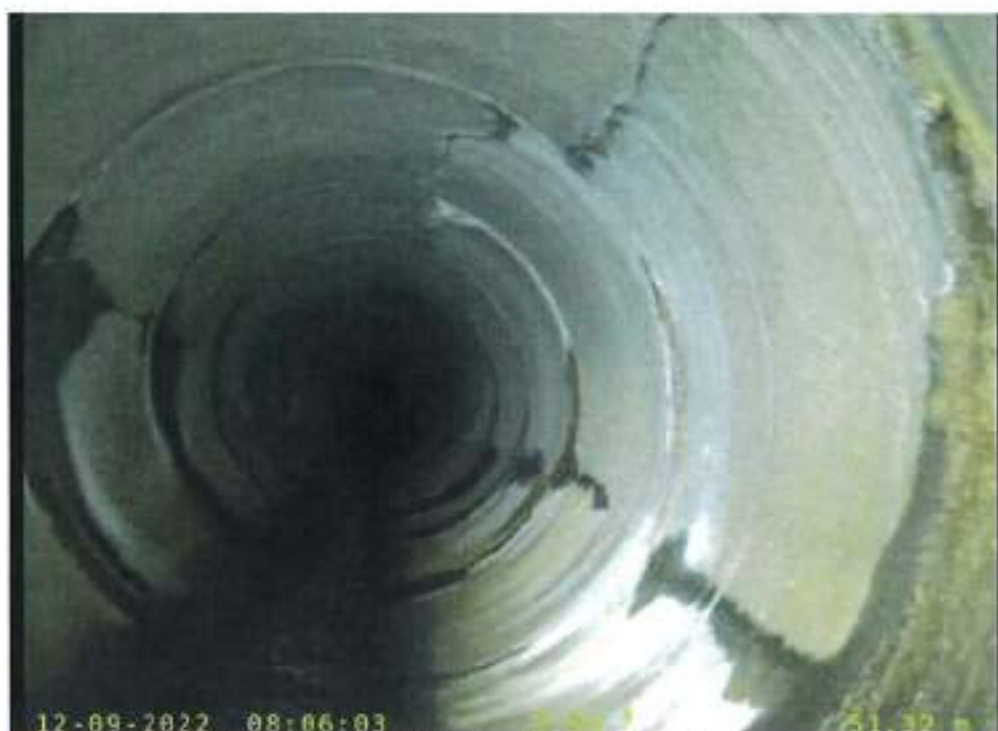
Il pozzetto P5 è costituito da una parte inferiore gettata in opera e da un cono DN800/600 a coronamento della parte superiore. La copertura, che si trova su via Industrie, è un chiusino in ghisa-calcestruzzo.

Figura 5 – Vista del circolare, nel tratto in esame

All'interno della camera di ispezione P5, sono presenti due immissioni in PVC DN315 che smaltiscono le acque meteoriche stradali di via Industrie.

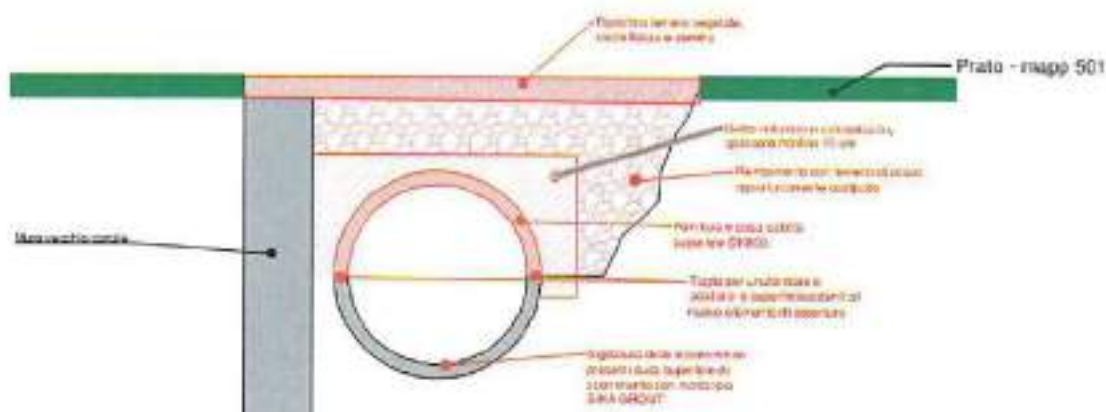
Figura 9 – estratto dal piano di progetto.

Si intende procedere al taglio della calotta inferiore esistente a metà della sezione circolare, al fine di creare una linea di congiunzione complanare e regolare.

Successivamente sarà posata una mezza-guscia in cemento DN800 per ripristinare la sezione del tubo. Esternamente si procederà al getto di rifianco in calcestruzzo non armato per rinforzare ulteriormente la riparazione. Infine si procederà al ripristino del terreno con il riempimento dello scavo con materiale di sterro opportunamente vagliato e costipato, e con la rastrellatura e la semina dell'intera area di intervento.

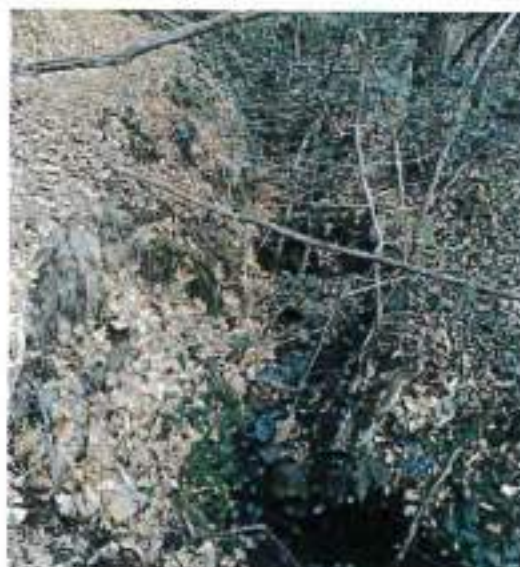
Durante il sopralluogo si è saliti in direzione del confine per constatare lo stato e la conformazione dell'alveo naturale del riale Fornasette. Il corso d'acqua si presenta mediamente inciso in roccia. Queste caratteristiche suggeriscono che il riale scorre in direzione di Fornasette da parecchio tempo e che, in presenza di piogge intense, è caratterizzato da piene considerevoli.
